MANIFESTAÇÕES PATOLÓGICAS EM OBRAS DE ARTE ESPECIAIS: ESTUDO DE CASO DE UM VIADUTO RODOVIÁRIO EM SÃO LUIS-MA

ARTIGO ORIGINAL

A obra de Arte Especial estudada foi um viaduto rodoviário composto de elementos estruturais mistos, situado na região central de São Luís. Trata-se de um viaduto relativamente antigo, que foi construído há quase três décadas.

No dia 21 de agosto de 2018 realizou-se visita em campo para fazer uma inspeção de cunho visual deste viaduto. Observou-se através da inspeção e levantamento de registros fotográficos que o mesmo está consideravelmente deteriorado em seus elementos estruturais (tabuleiro, vigas, encontros) devido a fatores que corroboram as teorias já citadas.

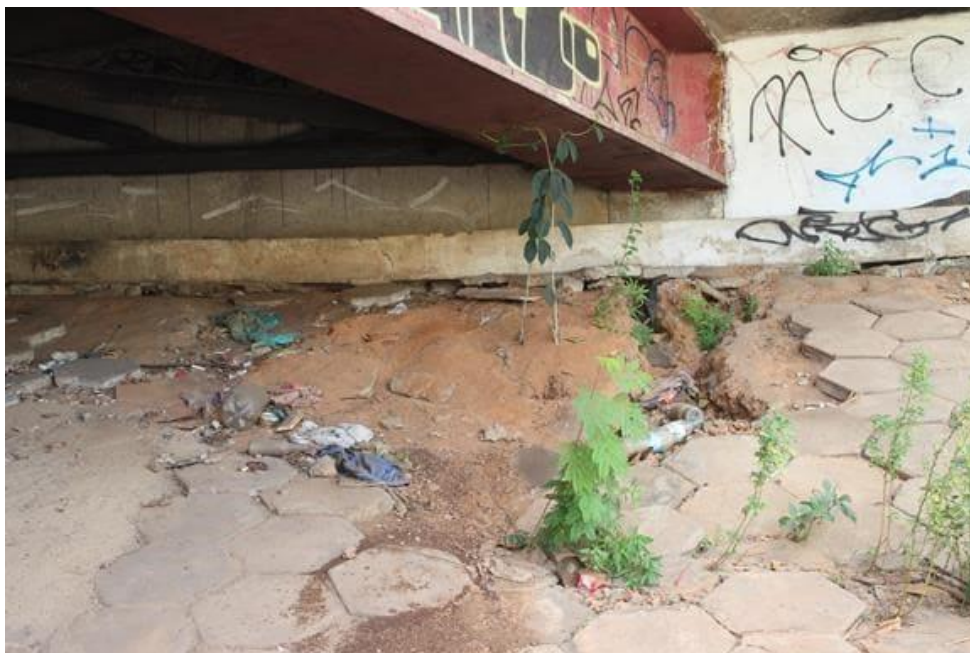
Foram observadas diversas patologias. A principal consiste na ausência do solo compactado usado para compor o encontro, bem como ausência das placas de paralelepípedo do encontro. A provável causa de ocorrer esta patologia é a má execução na compactação do solo e consequentemente houve lixiviação do mesmo ao longo do tempo com a ocorrência das chuvas, bem como vandalismo ao retirar as placas de paralelepípedo, visto que o assentamento destas placas foi mal executado. Observou-se também que há um grande acúmulo de lixo aonde não há solo compactado, surgimento de vegetação neste solo. As figuras 4, 5 e 6 mostram o detalhe da patologia nos encontros do viaduto.

Estas patologias ocorreram em ambos os encontros do viaduto, o que compromete a estabilidade do mesmo.

Figura 4 – Ausência de paralelepípedo e solo compactado no encontro lado direito

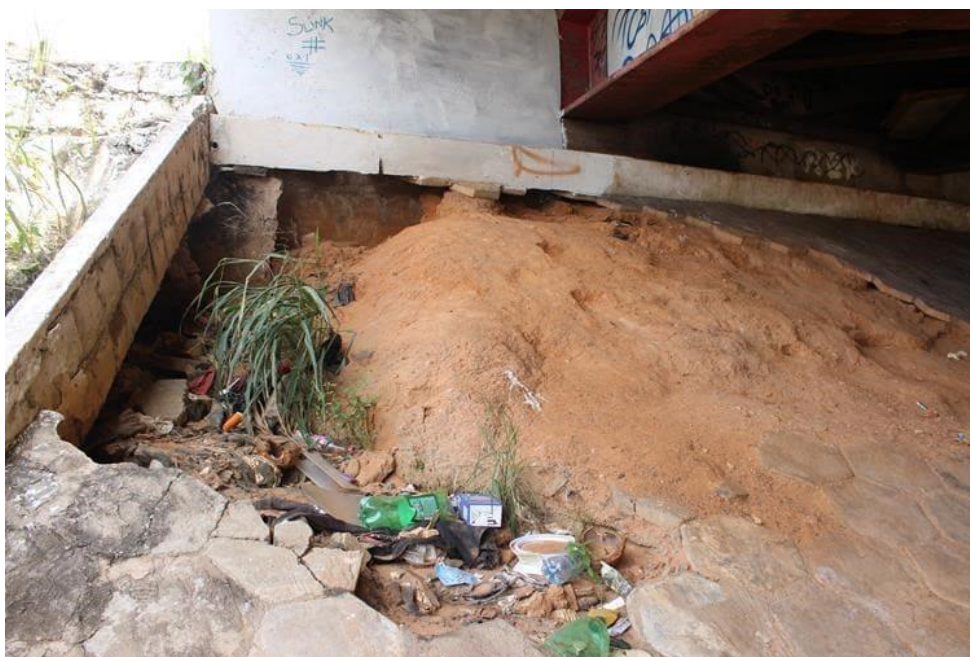
Figura 5 – Ausência de paralelepípedo e solo compactado no encontro lado esquerdo

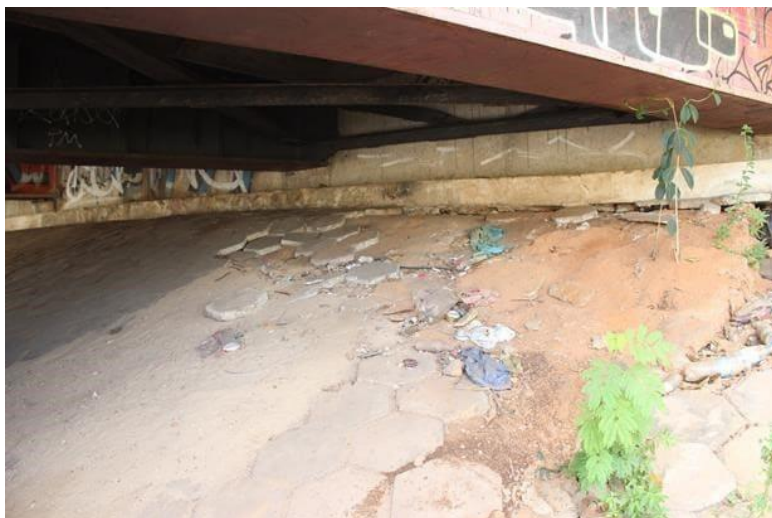
Figura 6 – Placas de paralelepípedo soltas no encontro lado direito

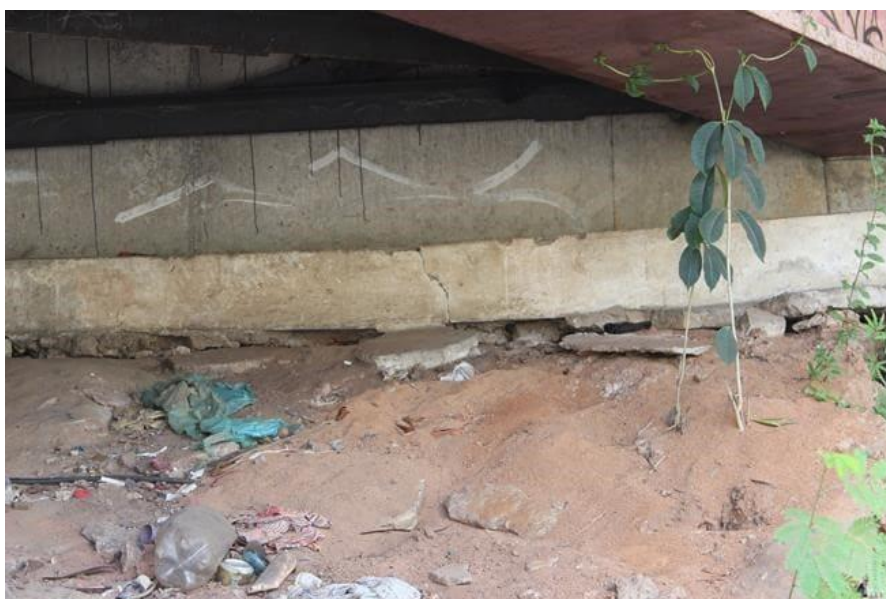
Verificou-se também que a viga transversal, que compõe o topo dos encontros do viaduto também está comprometida. Há uma fissura no meio do vão da mesma, caracterizada como de flexão. A provável causa foi à solicitação da estrutura pelas cargas usuais. A viga não resistiu aos esforços e fissurou como mostrado na figura 7.

Figura 7 – Fissuras de flexão na viga do topo do encontro lado direito

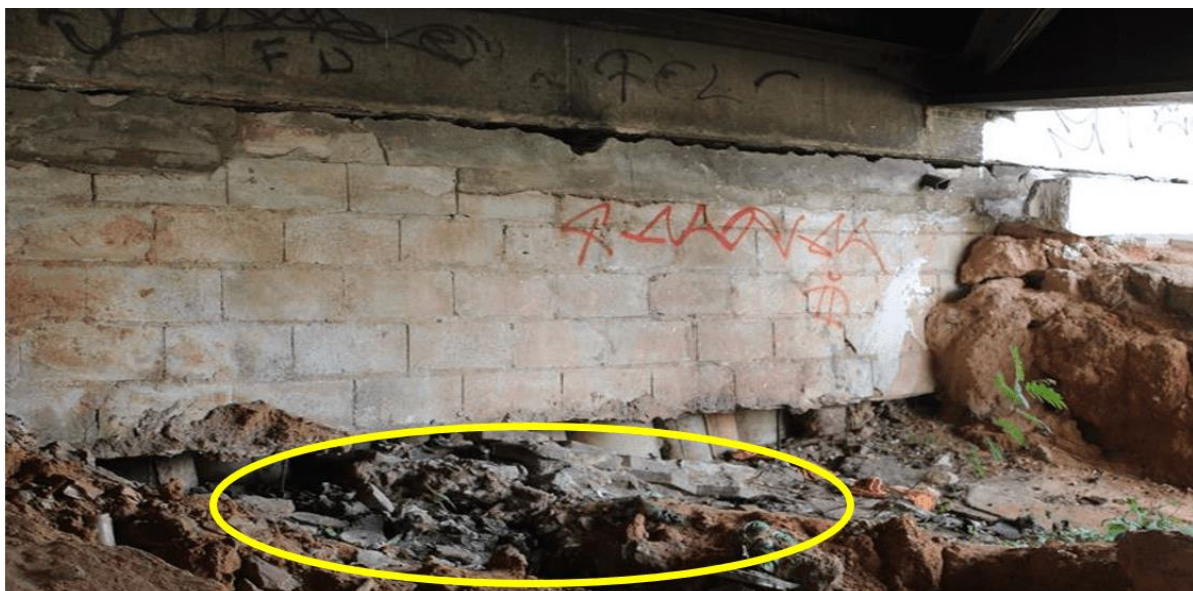
No encontro do lado esquerdo do viaduto, há um preenchimento também com alvenaria estrutural, concreto e observou-se estaqueamento dentro deste preenchimento. Este estaqueamento tem como provável justificativa para ter sido utilizado, estabilizar e aumentar a interação solo-estrutura. O que não ocorre, pois o solo que deveria ser confinado foi carregado ao longo do tempo pela ação das chuvas, das intempéries. A figura 8 mostra este detalhe do estaqueamento no encontro. Observou-se também que a ligação desta parte do encontro com a superestrutura não é uma ligação monolítica.

Figura 8 – Estaqueamento no encontro sem a contenção do solo confinado

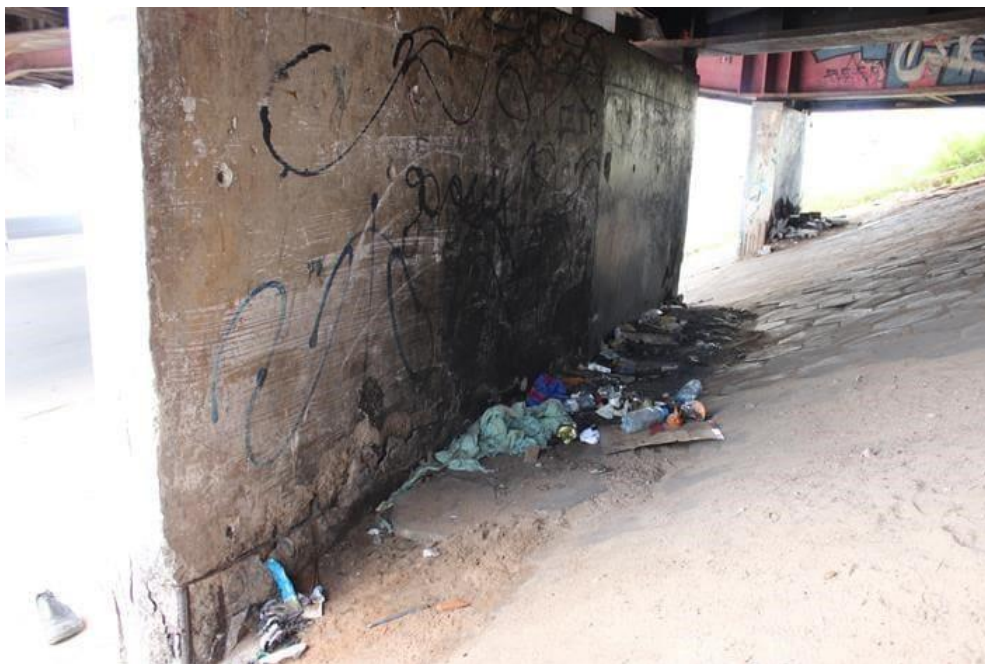
Os pilares deste viaduto, de ambos os lados, também se encontram deteriorados com diversas patologias. Nos pilares que ficam adjacentes aos encontros observaram-se manchas escuras e deslocamento do concreto causadas pela ação do fogo. A provável causa é o fogo feito por moradores de rua que dormem ao relento, usa o viaduto como abrigo fazendo fogueira tanto pra se aquecerem durante a noite, quanto para queimar lixo e entulhos. As figuras 9 e 10 mostram o detalhe da ação do fogo no pilar.

Figura 9 – Ação do fogo na estrutura de concreto dos pilares

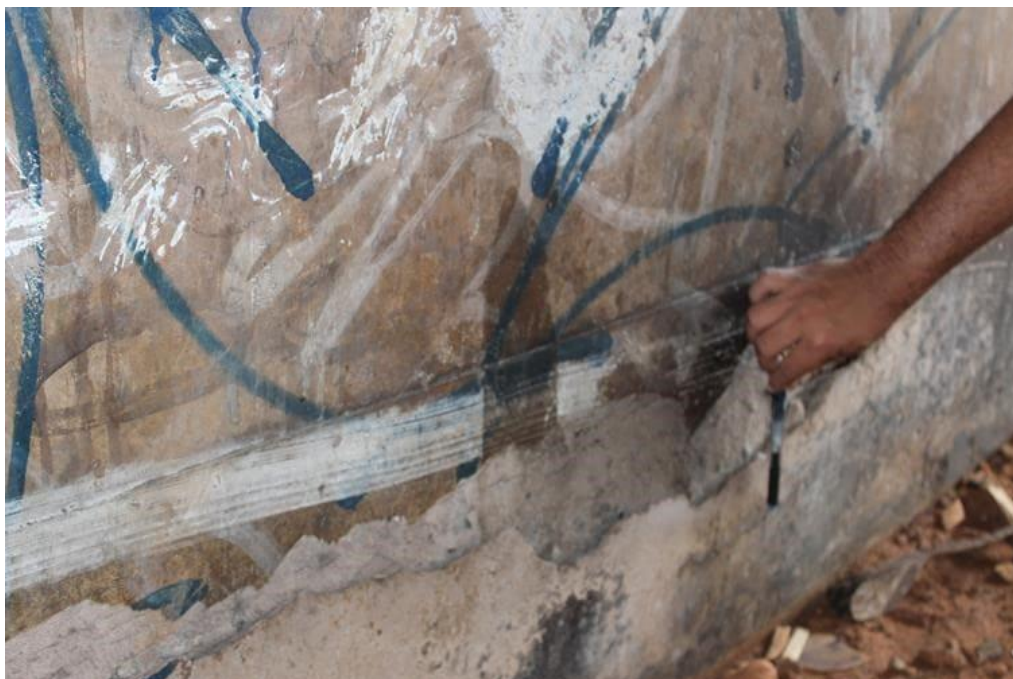
Figura 10 – Ação do fogo causando o deslocamento nos pilares do viaduto

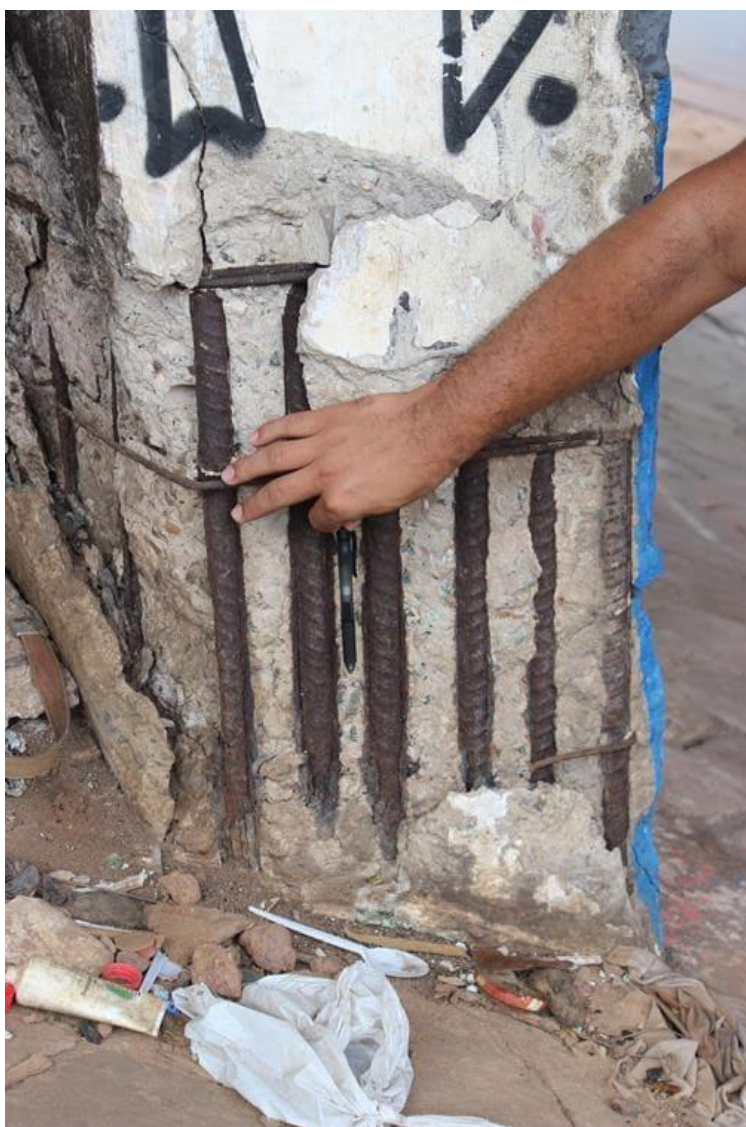
Outra patologia importante observada, se não for a mais crítica, foram problemas de corrosão em todos os pilares do viaduto, onde as armaduras estão demasiadamente deterioradas por corrosão na base dos pilares. Alguns destes estão com corrosão em estágio avançado, que não há mais concreto que envolve as armaduras. Que por sua vez não há proteção alcalina por parte do concreto que envolve as armaduras, figura 11 e 12.

Figura 11 – Armaduras expostas na base dos pilares por causa da corrosão

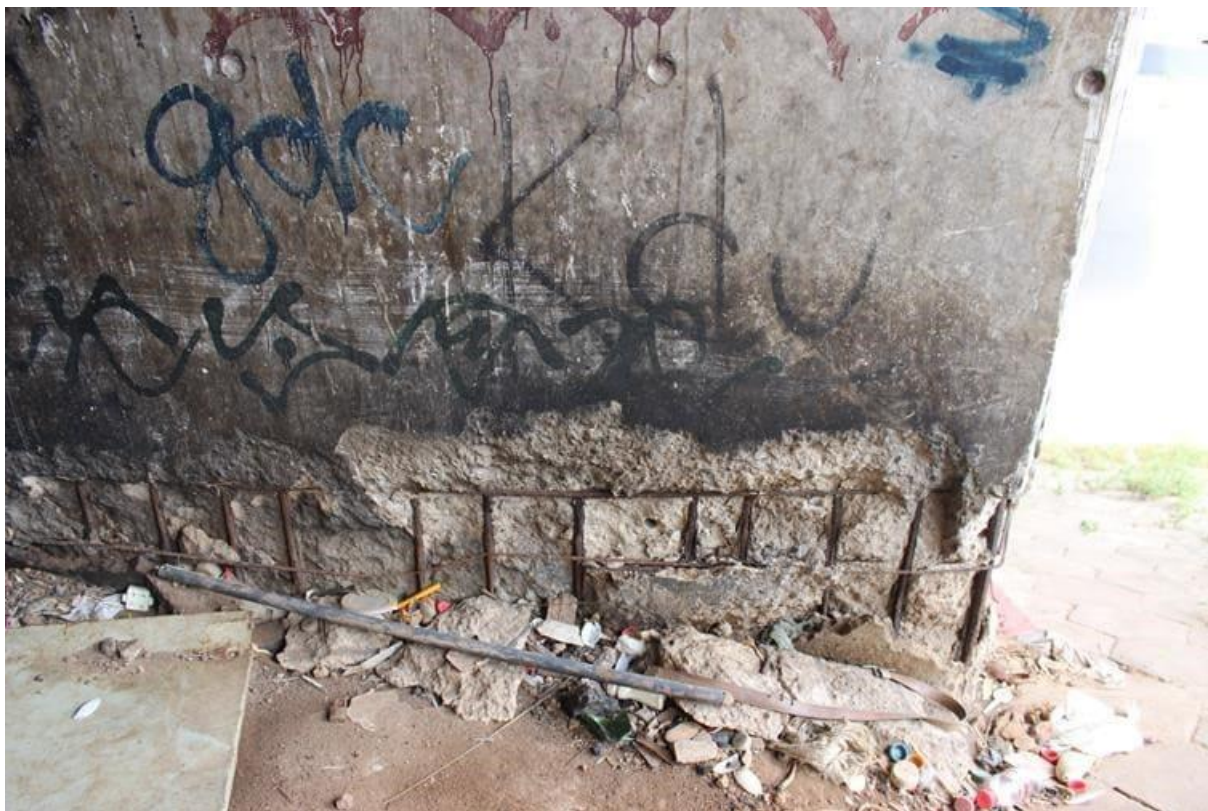
Figura 12 – Armaduras expostas na base dos pilares por causa da corrosão

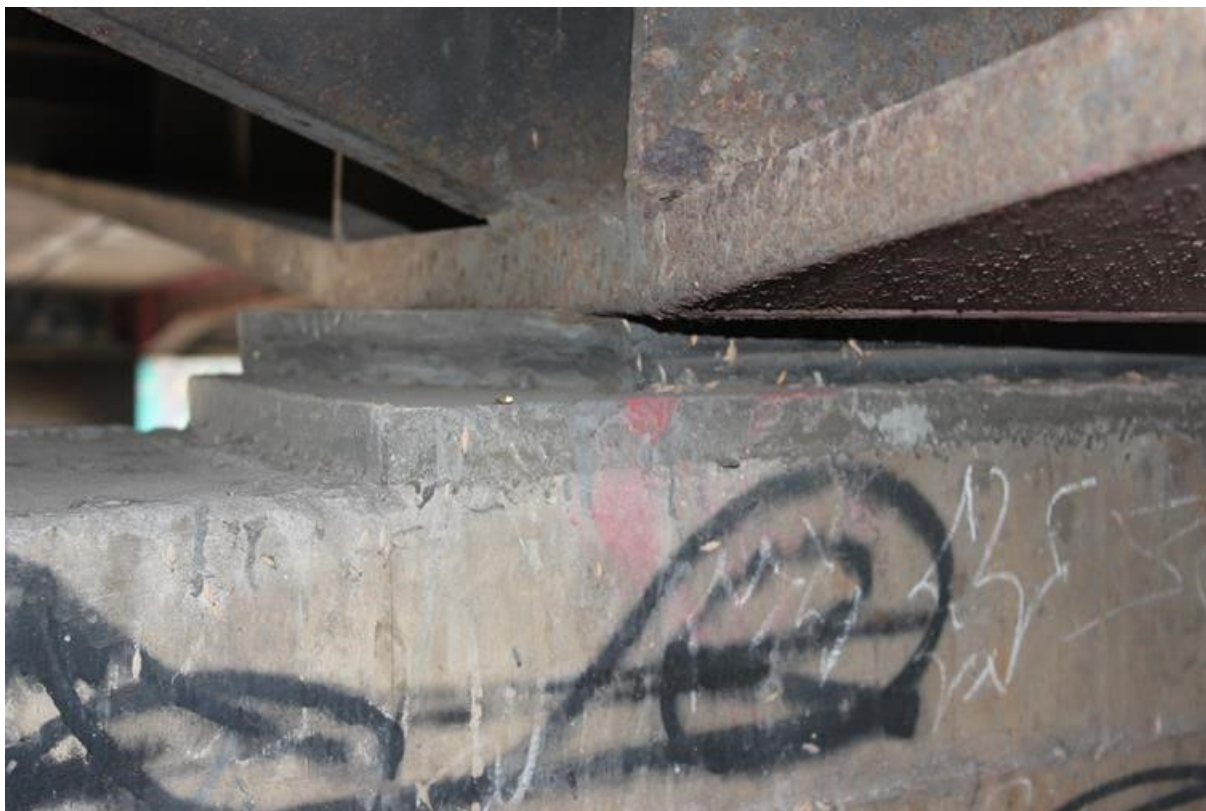
Os aparelhos de apoio deste viaduto são do tipo neoprene, comumente utilizados nas pontes e viadutos, por ser mais prático o fornecimento, assentamento e manutenção do mesmo, embora a manutenção seja precária nestes elementos. Observou-se nos aparelhos de apoio deste viaduto que alguns estão ressecados, com deslocamento considerável e trincas aparentes, evidenciando que já estão na sua capacidade limite de carga, seja pelas ações usuais do viaduto, seja pela má execução, bem como falta de manutenção dos mesmos. A figura 13 mostra as evidências nos aparelhos de apoio.

Figura 13 – Aparelhos de apoio trincado e deformado

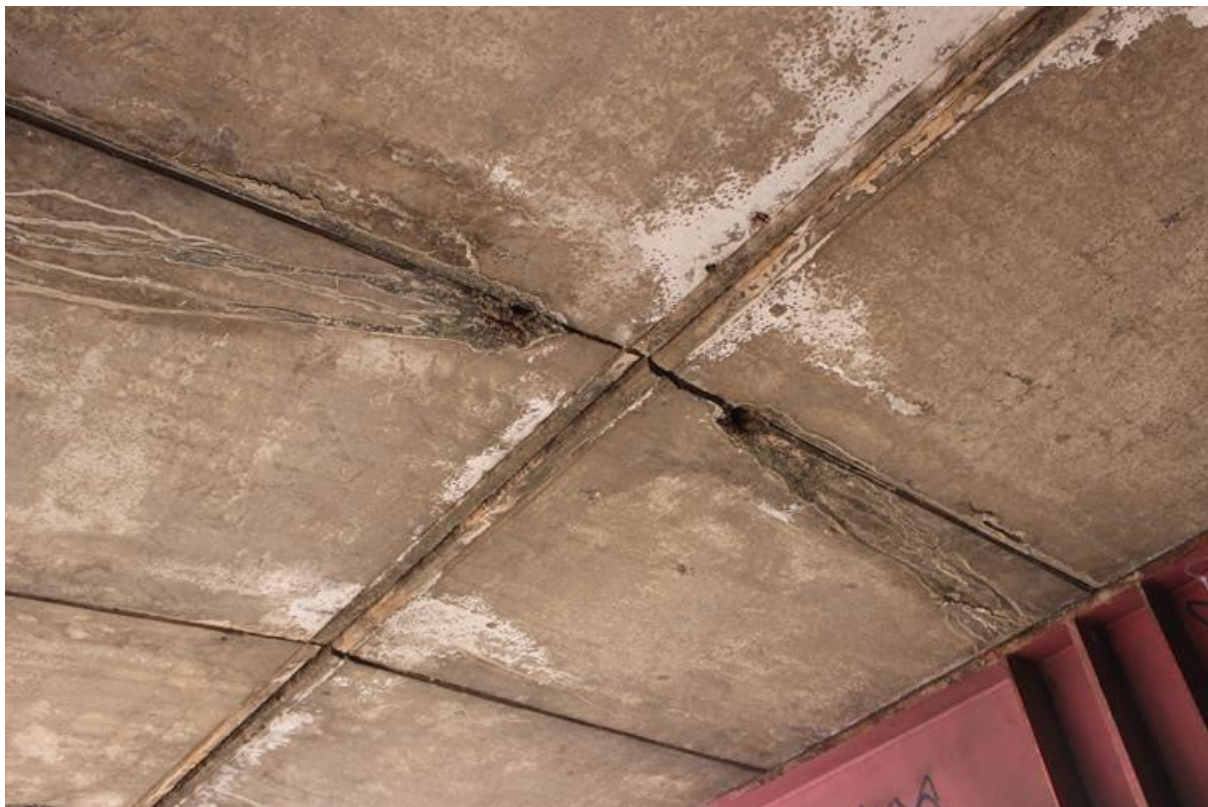
No tabuleiro deste viaduto, observando pela vista inferior foram identificadas patologias de lixiviação do concreto devido à infiltração e escoamento da água pluvial pelas juntas de encontro e dilatação do tabuleiro, conforme mostrado na figura 14. Este problema de lixiviação no tabuleiro acarretou na exposição da armadura principal à flexão, deste tabuleiro. Esta patologia se não for reparada, irá degradar ainda mais o tabuleiro pela sua região inferior, podendo a armadura se perder com um processo

de corrosão e carbonatação, devido à exposição aos agentes agressivos, tais como emissão de gases pelos veículos. Em todas as juntas ao longo do tabuleiro observou-se esta patologia.

Figura 14 – Lixiviação do concreto acarretando armaduras expostas

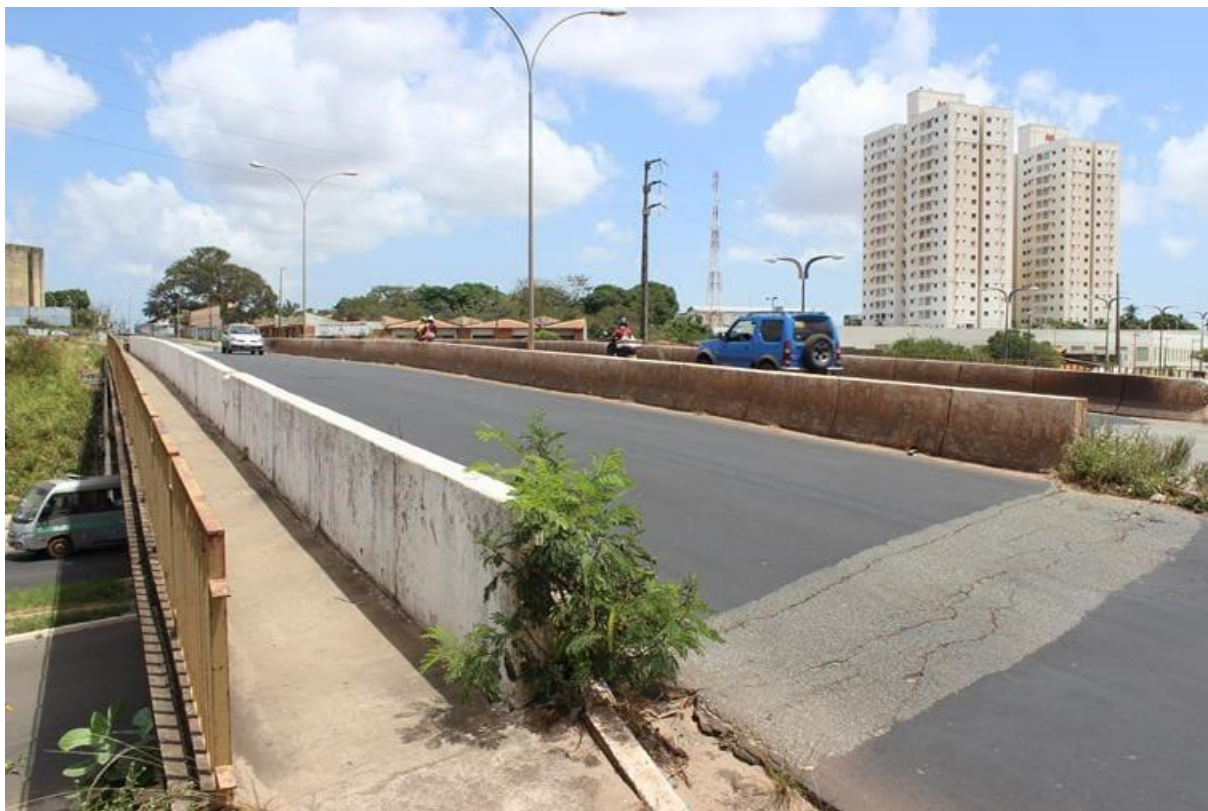
Na pista de rolamento, observaram-se patologias no encontro do tabuleiro com o maciço. Trata-se de fissuras no pavimento asfáltico e a provável causa foi o deslocamento horizontal do tabuleiro do viaduto devido a ação das cargas móveis constantes, o que evidencia que não há manutenção preventiva do mesmo. A figura 15 mostra as patologias na pista de rolamento. Não foram identificadas em toda a pista de rolamento patologias ocasionadas por impactos de veículos.

Figura 15 – Fissuras no pavimento asfáltico da pista de rolamento

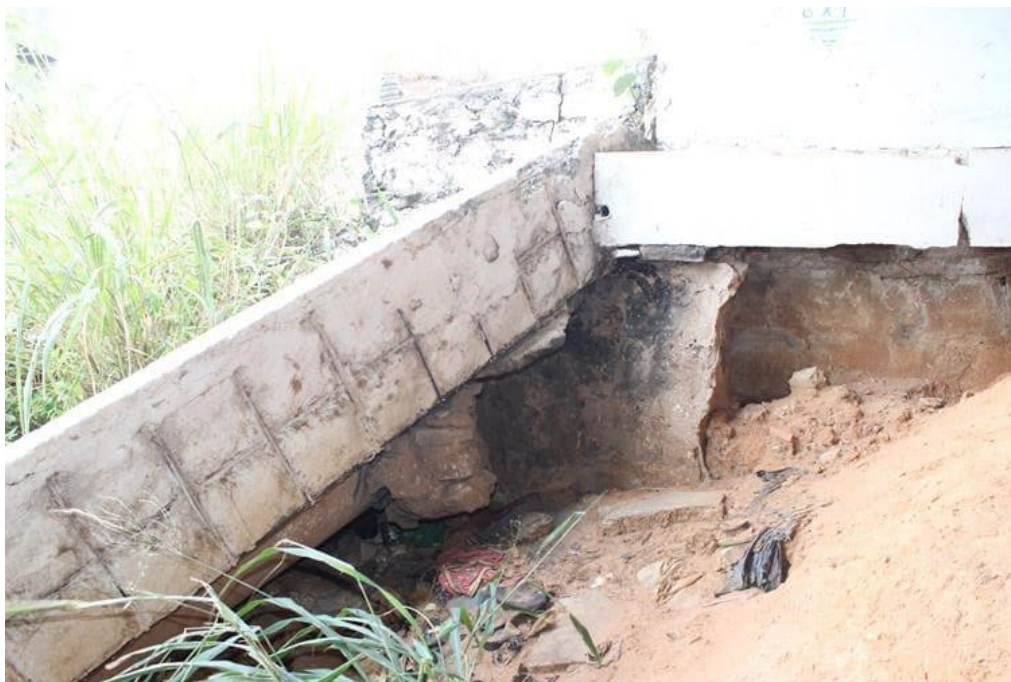
Observou-se também que o meio fio na região dos encontros encontra-se em processo de fragmentação, pois não há solo como suporte sob a placa de concreto do meio-fio. Isto ocorre devido o solo ser carreado pelo escoamento da água, pois a drenagem pluvial estar deteriorada conforme mostrado na figura 16. Percebe-se também que foi feito somente uma pintura a base de cal sobre as armaduras expostas pelo processo de corrosão. A figura 17 mostra a passagem de pedestres com ruptura por não haver solo como suporte base da placa.

Figura 16 – Canaleta de concreto da drenagem pluvial deteriorada por corrosão

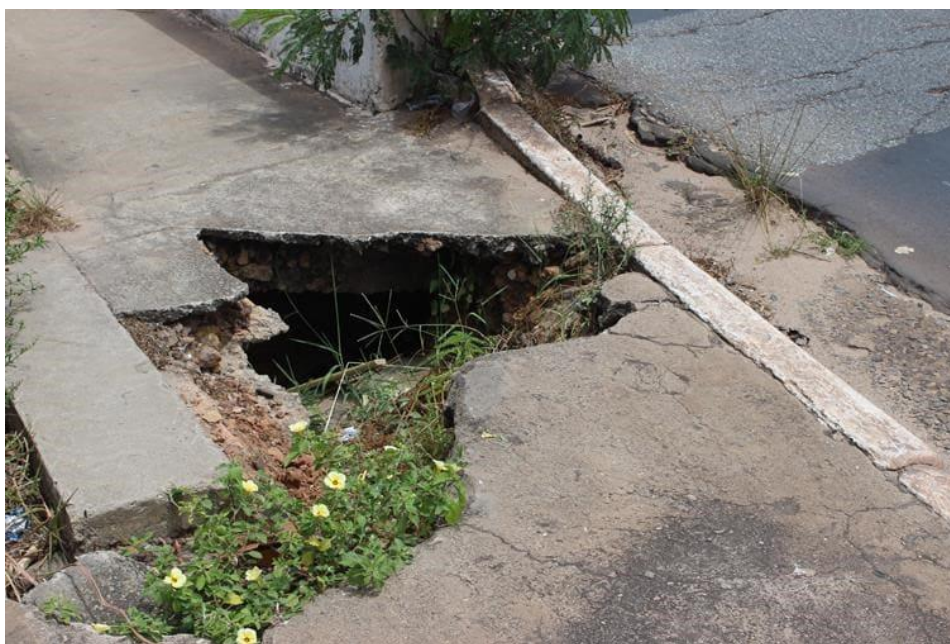
Figura 17 – Calçada da passagem de pedestres com o concreto deteriorado

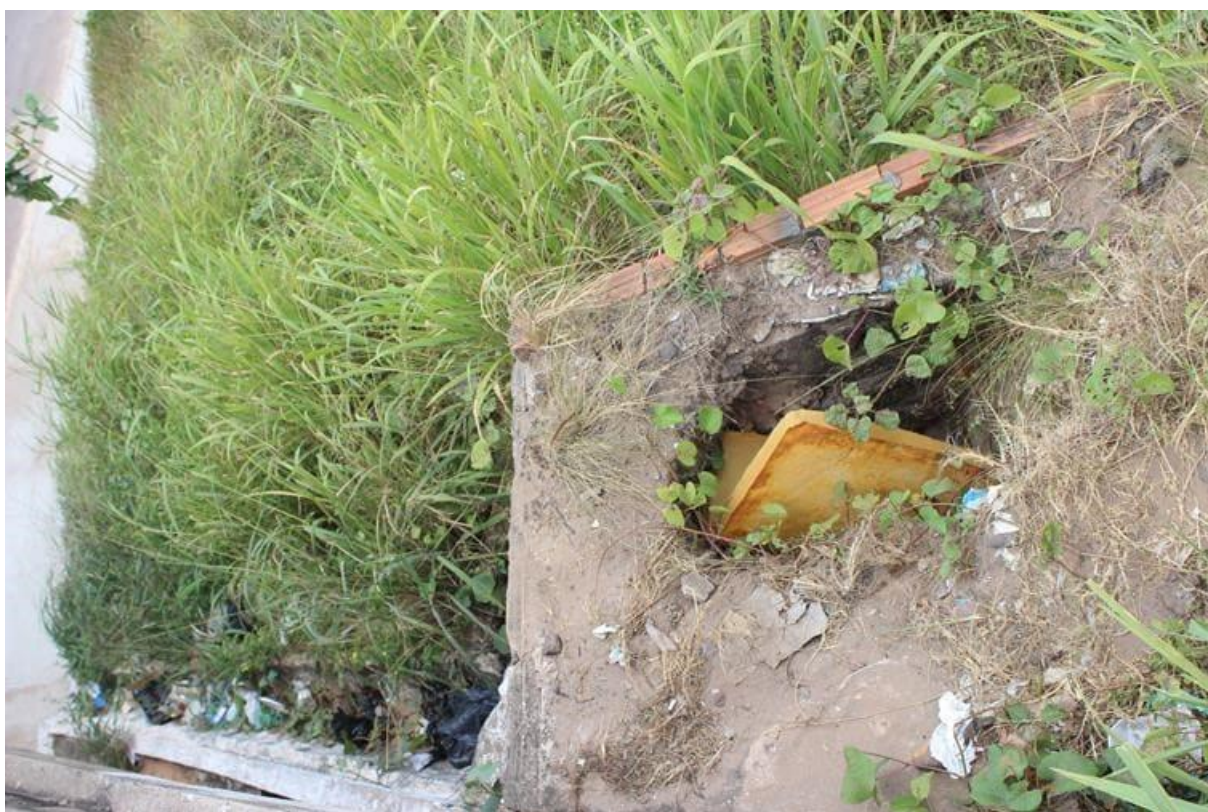
Foi observado que os bueiros que deveriam escoar as águas pluviais estão inutilizados, devido estarem obstruídos com lixo e entulhos e também pelo fato de que não se observou dispositivo de drenagem pluvial do bueiro para as vias de escoamento, conforme mostra a figura 18.

Figura 18 – Bueiro de drenagem pluvial obstruído com lixo
