FISSURAS EM PAREDES DE CONCRETO EM UM CONJUNTO RESIDENCIAL, LOCALIZADO EM SÃO JOSÉ DE RIBAMAR – MARANHÃO

ARTIGO ORIGINAL

LIMA, Kennedy Bruno Araújo. Et al. **Fissuras em paredes de concreto em um conjunto residencial, localizado em São José de Ribamar – Maranhão.** Revista Científica Multidisciplinar Núcleo do Conhecimento. Ano 05, Ed. 04, Vol. 05, pp. 148-163. Abril de 2020. ISSN: 2448-0959, Link de

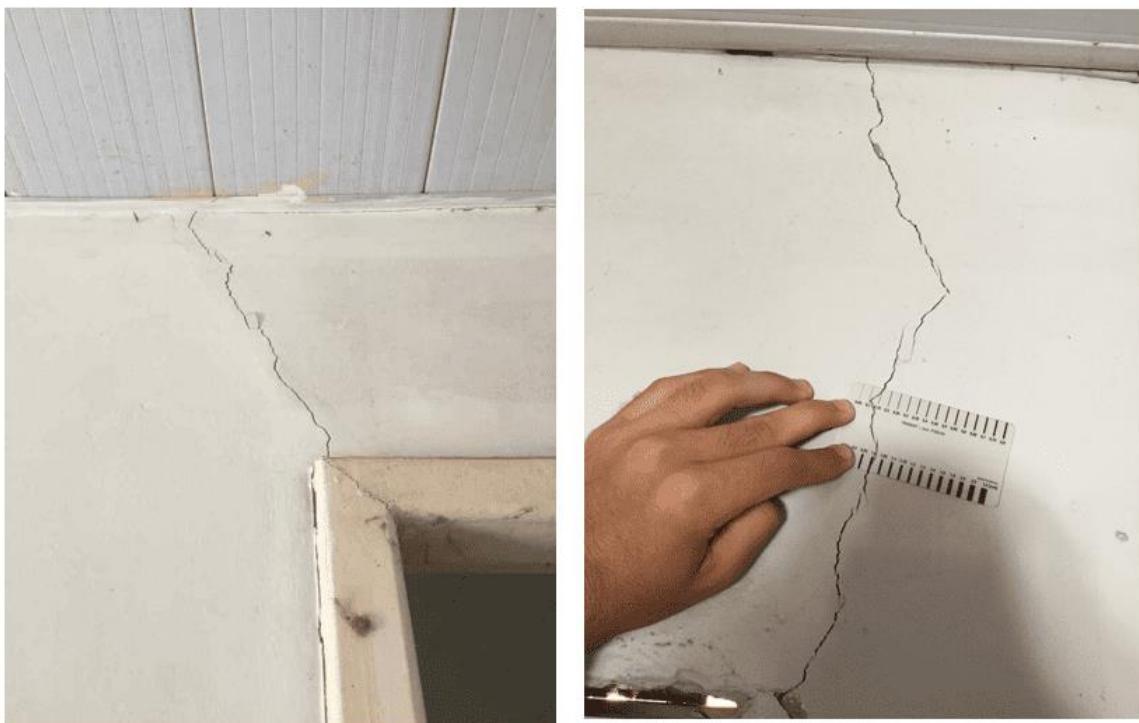
Figura 2, 3 – Fissuras

Portanto, pode-se dizer que as 30 unidades do grupo amostral retratam fissuras que variam de 0,05 mm a 0,5 mm. O local onde ocorre a incidência das fissuras, são nos cantos de portas e janelas, onde há a existência de uma armadura de reforço que visa resistir a concentração de tensões nas aberturas e em pontos onde existem componentes do sistema elétrico, onde a resistência à tração da estrutura é reduzida, essas fissuras se caracterizam de diversas formas, sendo inclinadas, verticais e horizontais, sempre partindo dos cantos das aberturas.

É apresentado a seguir algumas imagens das fissuras nas paredes de concreto, em que esta manifestação patológica ocorre nos cantos dos vãos de portas e janelas e tem características diversas, sendo a maioria inclinadas, verticais e horizontais, sempre partindo da extremidade das aberturas.

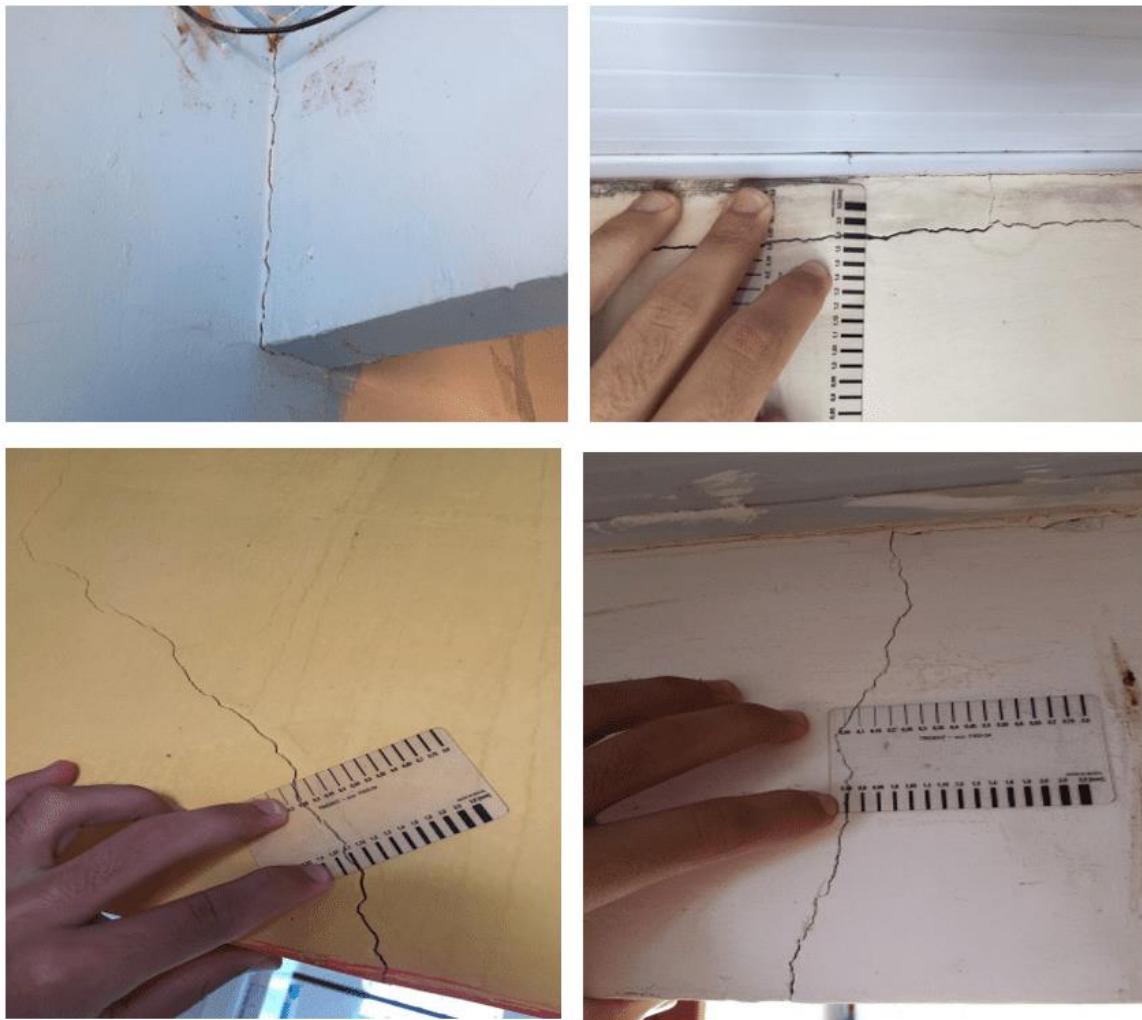
Figura 4, 5, 6, 7 – Trincas e rachaduras

Em 21 unidades examinadas, há ocorrência de trincas que variam de 0,5 mm a 1,5 mm de espessura das aberturas, o local onde ocorre as trincas, são nas ligações parede-parede e nas paredes mais longas, em que são utilizadas juntas de indução de fissuras e juntas de controle verticais e horizontais.

Já rachaduras, foram identificadas em 3 unidades do grupo amostral, em que as espessuras da abertura variam de 1,5 mm a 2,5 mm, os locais onde foram encontradas as rachaduras foram nas paredes com máximas aberturas, nas paredes mais longas, na ligação parede-parede e nas paredes de áreas próximas onde está localizado a caixa d'água, segundo projeto arquitetônico, podendo sofrer sobrecarga,

de acordo com as imagens a seguir, que caracterizam a incidência de trincas e rachaduras nas paredes de concreto.

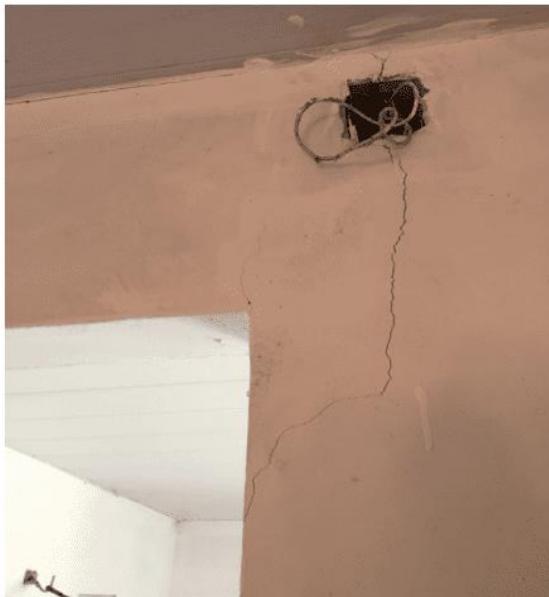
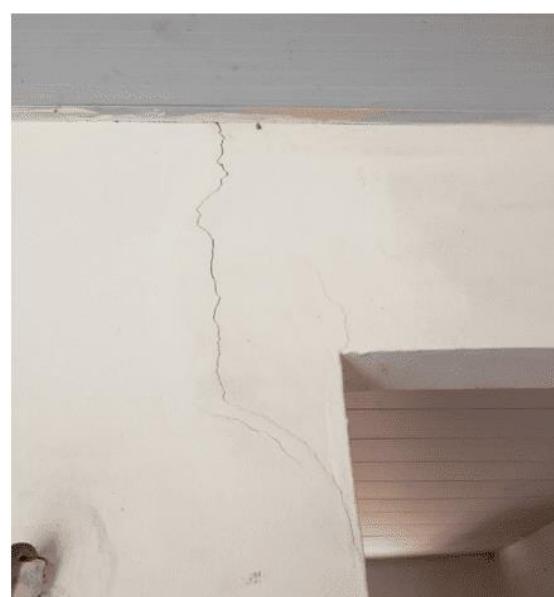
Figura 8, 9 – Fissuras devido a componentes do sistema elétrico.

Nas casas observadas, percebeu-se a ocorrência de fissuras em locais onde tem a presença de componentes do sistema elétrico, como quadros do sistema elétrico, caixas de passagem e eletrodutos, de acordo com as figuras 8 e 9.

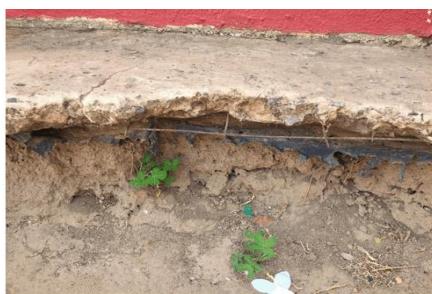
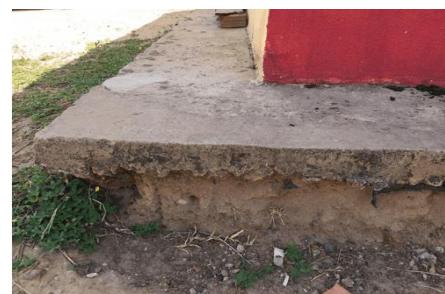
Figura 10, 11, 12 e 13 – Fundação das unidades habitacionais.

Na infraestrutura, verificou-se que a fundação do tipo radier, não tem alvenaria de contenção, a lona plástica utilizada para impermeabilização do radier estava deteriorada e a armação do radier, a tela soldada estava exposta a agentes ambientais agressivos externos, do ambiente, como oxigênio (ar), umidade (água), ou internos, incorporados ao concreto e a heterogeneidade da estrutura, ocorrendo a despassivação do aço e resultando na corrosão da armadura, ocasionando fissuração no radier e desagregação do concreto, que garante o recobrimento da armadura. As imagens a seguir, observa-se as patologias no radier:
