## PATOLOGIAS ASFÁLTICAS DEVIDO AS OBRAS DE SUBSTITUIÇÃO DE REDES EM GURUPI-TO

### ARTIGO ORIGINAL

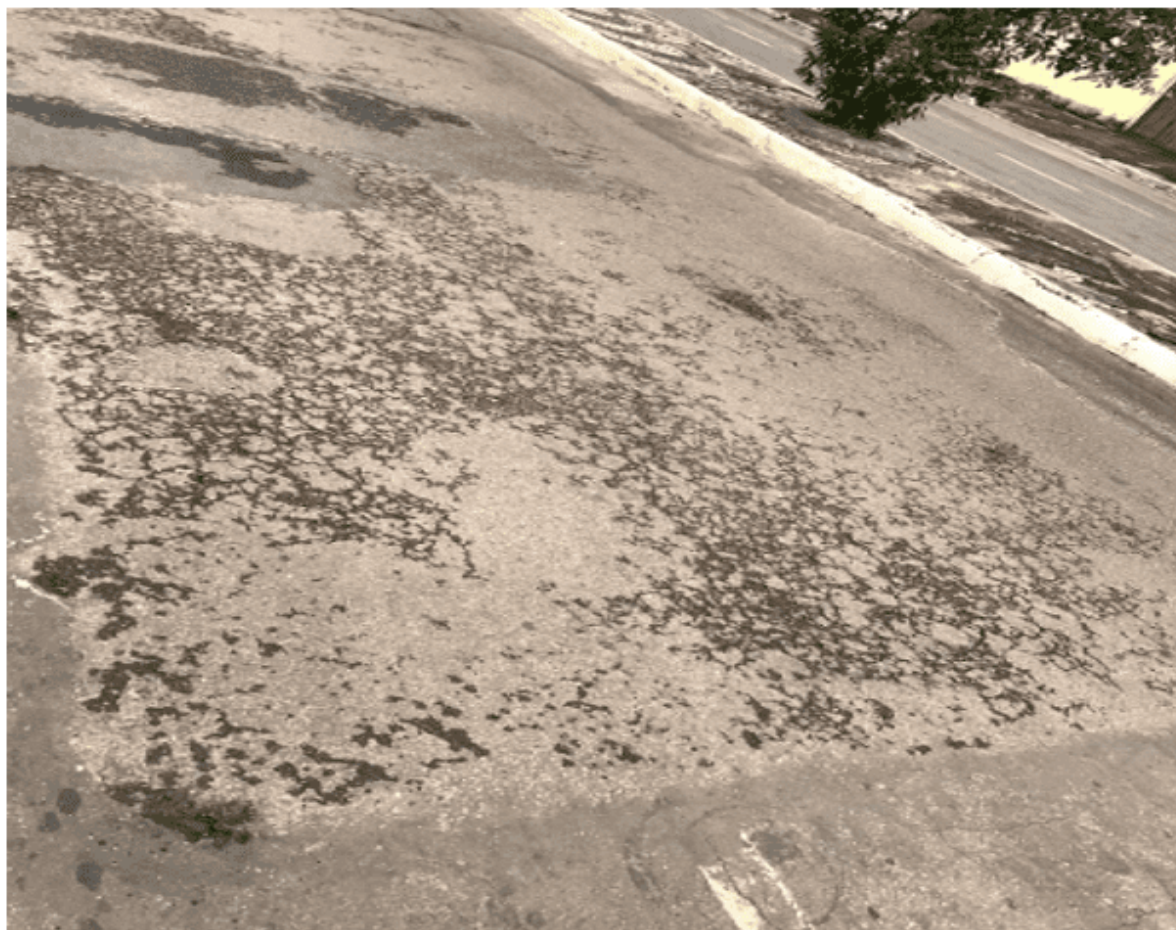
Figura 3 – Fendas sobre remendos na avenida

As fendas encontradas sobre o pavimento asfáltico da avenida Maranhão podem ser vistas em variadas escalas ao longo de toda sua extensão, sendo muita destas expostas sobre remendos de reparos anteriores.

Essas manifestações patológicas encontradas no local podem ser observadas logo abaixo na Figura 3.

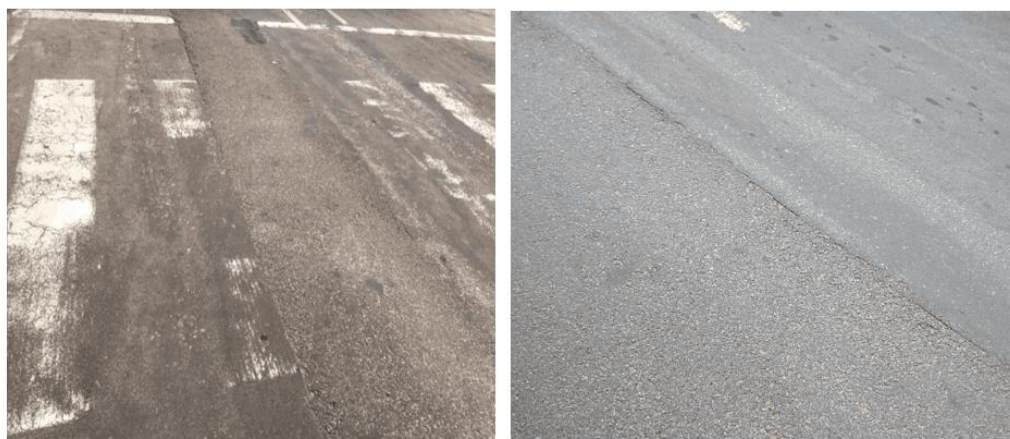
Figura 4 – Afundamentos

Conforme a Figura 4 logo abaixo, podem ser observados a presença de várias formas de afundamentos sobre a extensão da via. Na figura 4 (a) esse tipo de patologia pode ser visto uma faixa de asfalto sobre rede e na figura 4 (b), é ilustrado o afundamento causado devido a influência plástica no pavimento.

(a) – Sobre o remendo da rede de abastecimento (b) – Afundamento por influência plástica

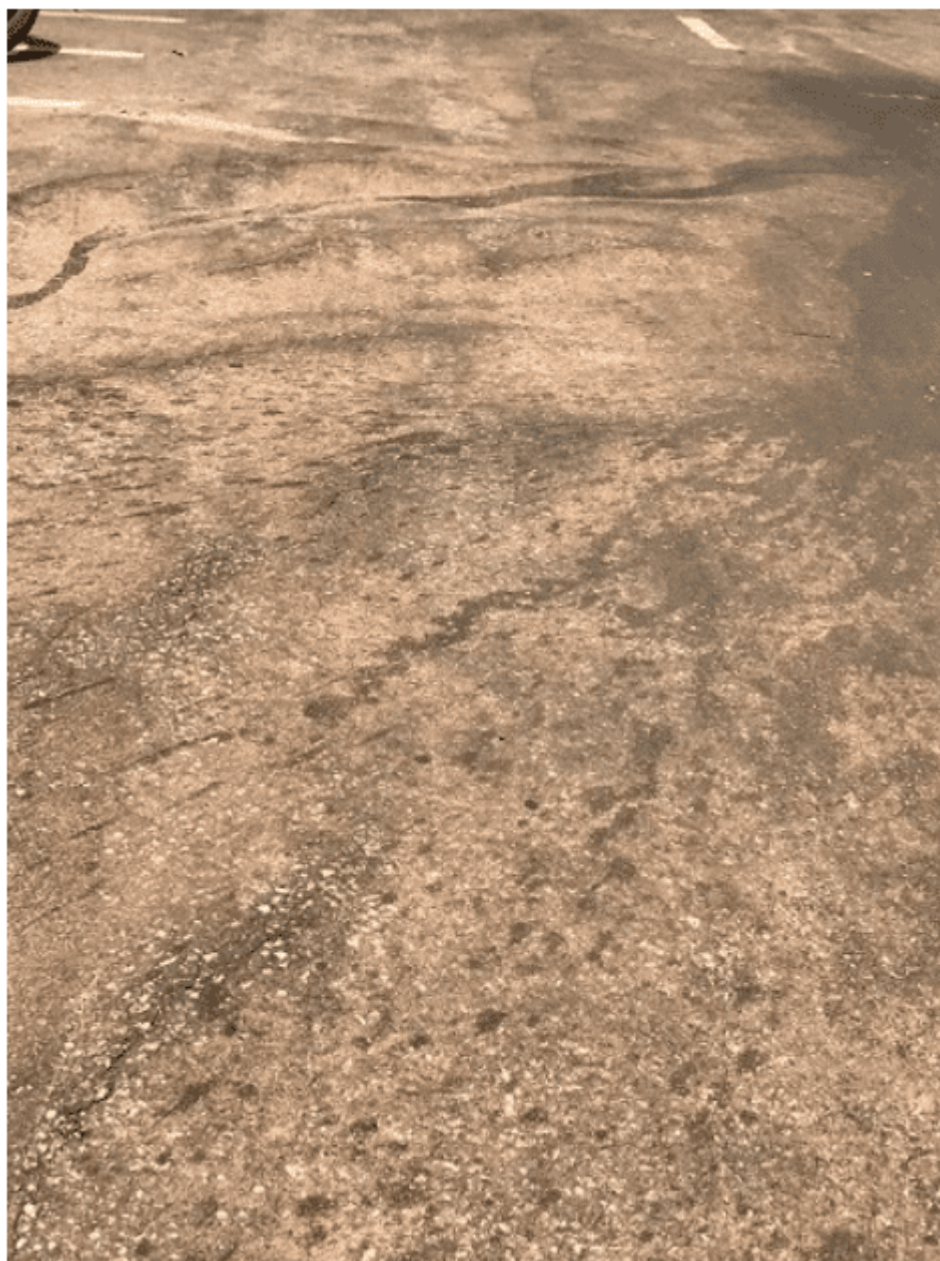
Figura 5 – Ondulações sobre a via

Essas ondulações descritas acima foram encontradas sobre todo o percurso analisado. Na Figura 5, logo abaixo, é retratado um caso de ondulação encontrado no local.

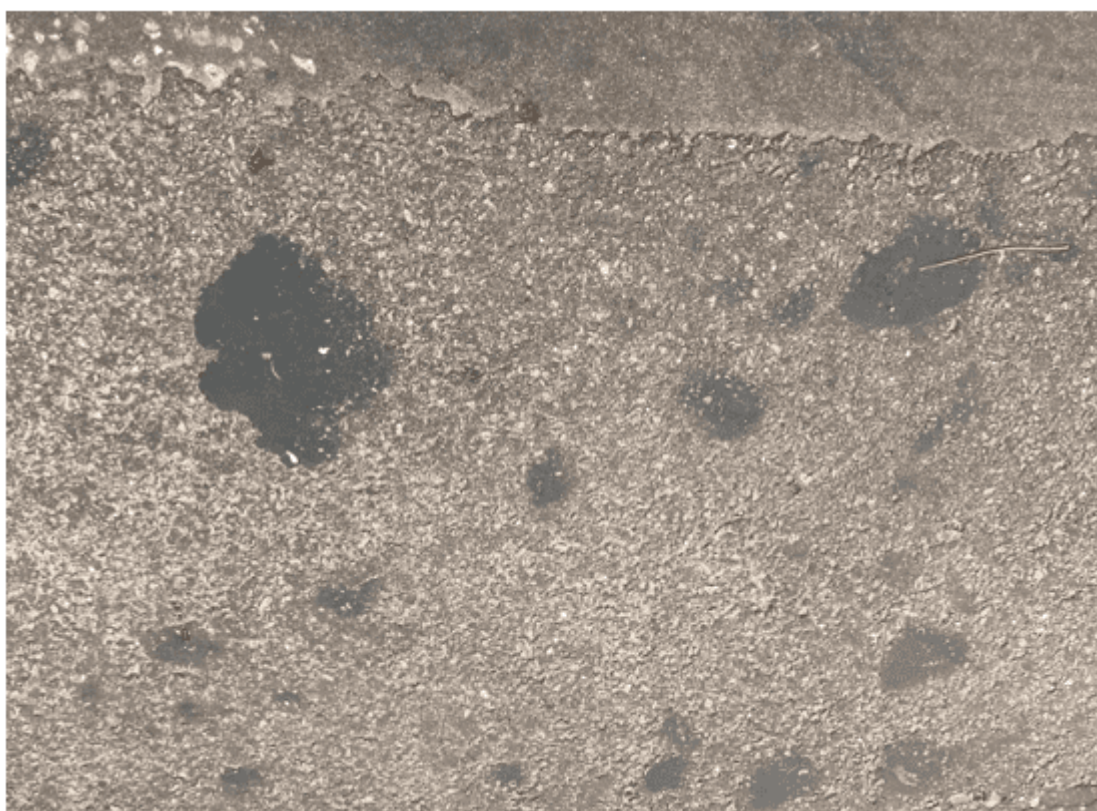
Figura 6 – Pontos de exsudação no pavimento

Em alguns pontos estas patologias não foram apresentadas de forma significativa, entretanto, ainda assim, não deixa de ser um problema em questão. Essa patologia pode ser observada na Figura 6.

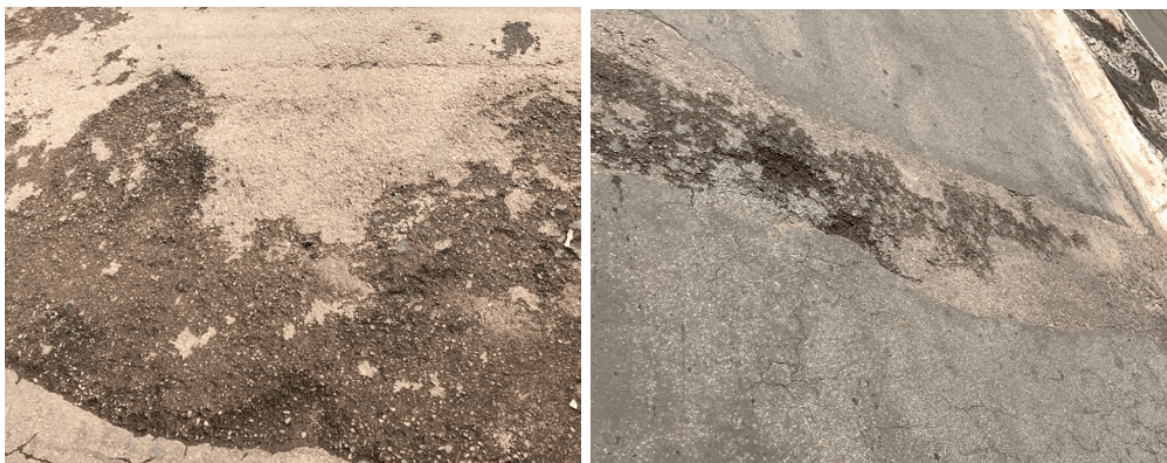
Figura 7 - Desagregação

O desgaste também tem se apresentado de forma constante sobre a via. Em alguns, casos, chegam a ser bastante crítico do ponto de vista funcional e também estrutural no pavimento. Este caso pode ser observado na Figura 7 (a), na qual é exposto uma situação em um estado crítico e na figura 7 (b), cuja desagregação das partículas do pavimento ocorre sobre a rede de abastecimento.

(a) – Desagregação do pavimento (b) - Desagregação sobre a rede

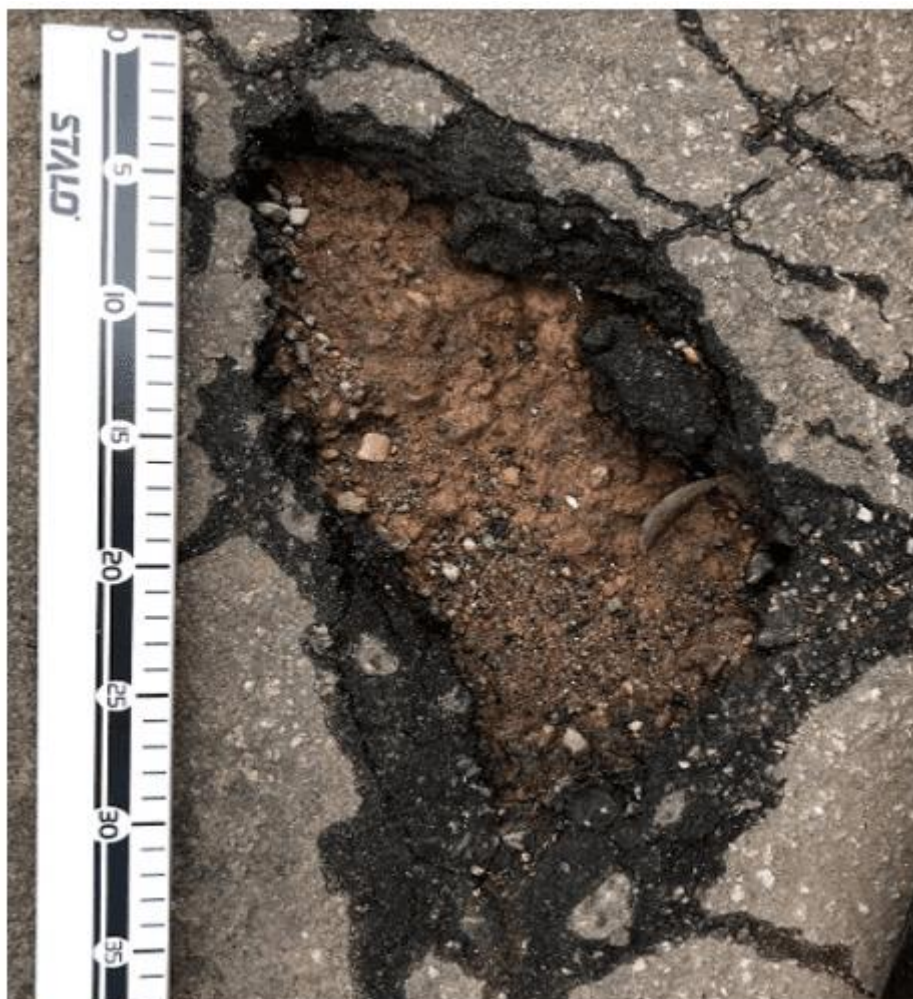
Figura 8 – Buracos no pavimento

Talvez este seja um dos problemas mais comuns em todas as vias do país, devido à falta de manutenção das vias. Embora, em alguns trechos, não fosse tão visível, havia alguns indícios de possíveis surgimento dessas patologias sobre o revestimento asfáltico. Essa patologia pode ser observada na Figura 8.

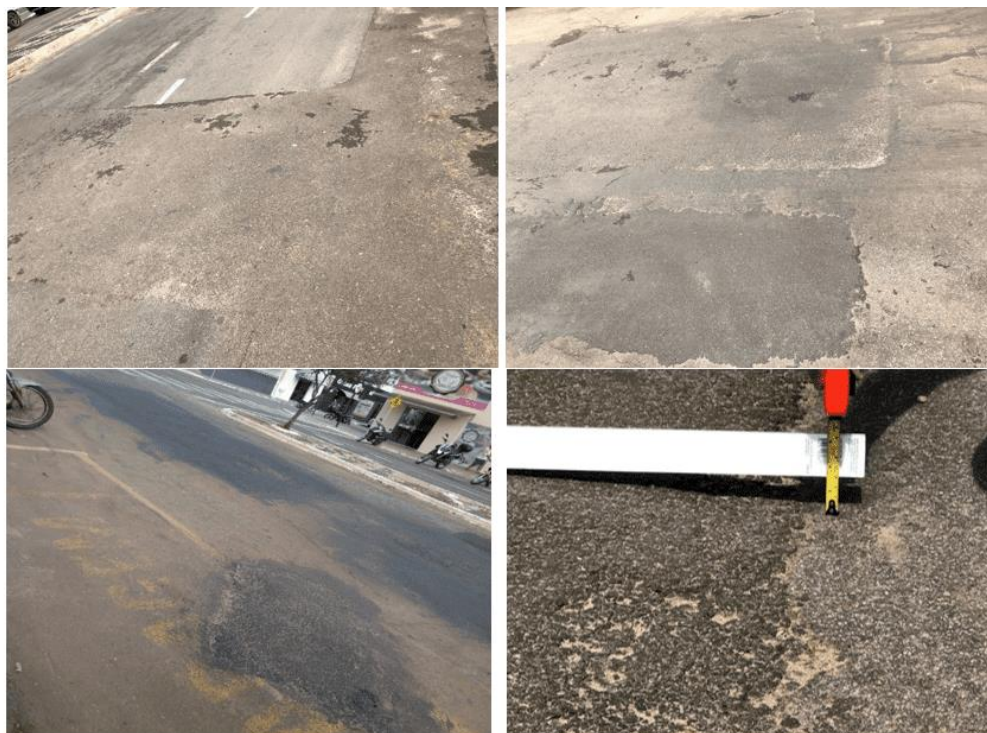
Figura 9 – Remendos

Ao longo da via foram vistos várias situações do emprego do remendo como solução corretiva, entretanto aplicados de maneiras indevidas no pavimento. Esses casos podem ser observados na Figura 9 a seguir.

(a) – Remendos das redes (b) – Remendos sobre a via

(c) – Remendos acompanhado com diversas patologias (d) – Mensuração de remendos da via

A figura 9 (a) e (b) mostram alguns pontos de remendos na via. Enquanto na figura 9 (c) e (d), mostram o local mais crítico de toda a extensão estudada, na qual pode ser observado vários pontos críticos de remendos e outras patologias abordadas anteriormente e uma mensuração da camada utilizada, respectivamente.

A má compactação é a falha mais comum do processo construtivo, no trecho analisado todos os remendos apresentavam essa falha, podendo ser observada na figura 9(d) A má compactação muita das vezes ocorre de forma proposital, deixando de compactar bem na hora da execução do remendo para que o tráfego termine de compactar, onde muitas vezes não ocorre e deixa uma ondulação na via causando desconforto aos usuários, ou quando o tráfego consegue terminar de compactar, os remendos trincam causando outros tipos de patologia, e por vezes ocorre o afundamento.
