ANÁLISE DA OCORRÊNCIA DE PATOLOGIAS NOS PAVIMENTOS DE RODOVIAS EM TRAVESSIA URBANA EM GURUPI – TO

ARTIGO ORIGINAL

O presente artigo tem como objetivo evidenciar as patologias existentes nos pavimentos das ruas da cidade de Gurupi - TO, bem como a sugestão de soluções para estes problemas. Dentre os pavimentos a serem analisados, destacou-se a Avenida Goiás, que é o trecho urbano da BR-242 que atravessa o município, que apresenta várias patologias pelo grande movimento do centro comercial e pelo tráfego de veículos pesados.

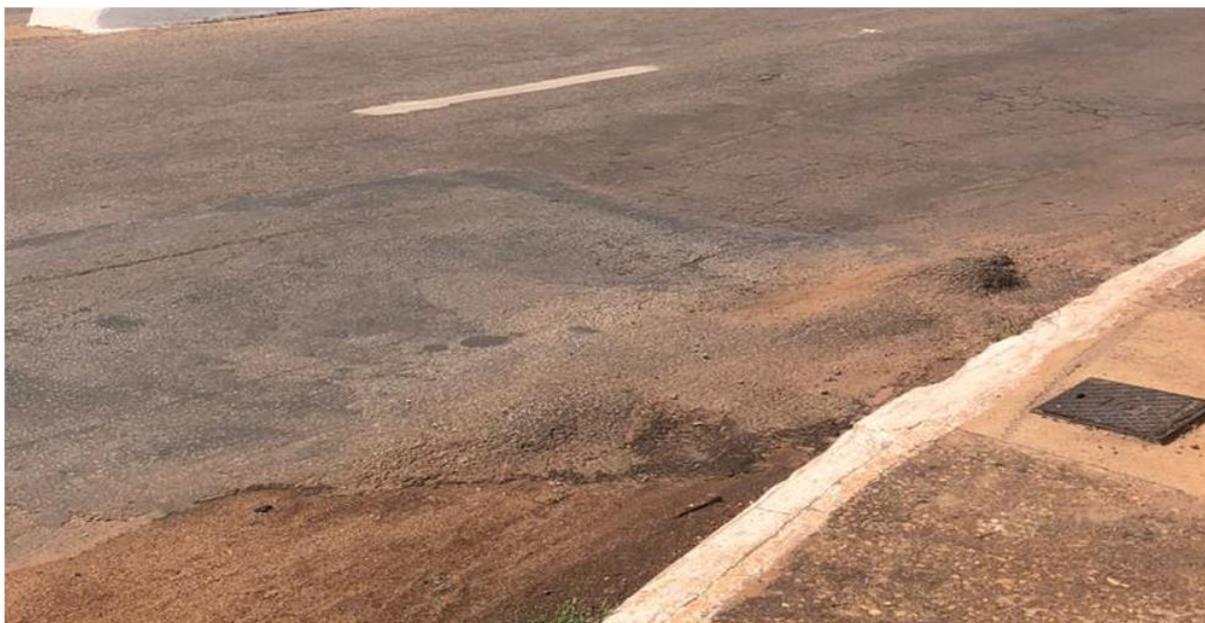
- **Ondulações:** são os deslocamentos plásticos do pavimento, caracterizados pelo formato ondas grandes na superfície;

Figura 2 - Ondulações próximo ao meio fio.

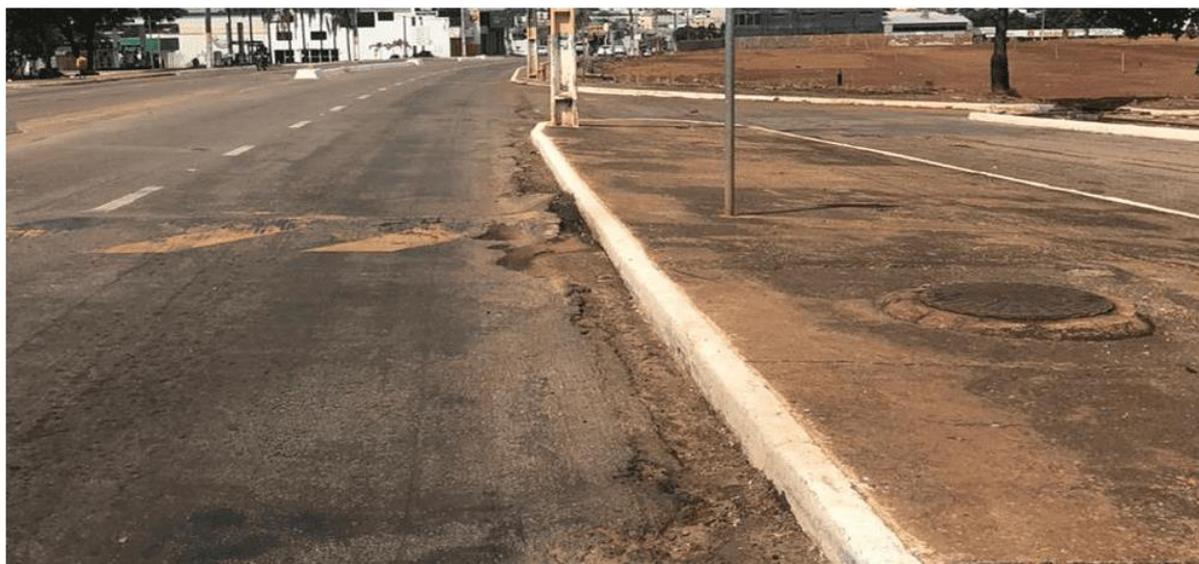
- **Escorregamento:** são os deslocamentos plásticos do revestimento asfáltico, com a aparência de uma onda, formando uma intumescência (inchaço) no local.

Figura 3 - Escorregamento próximo a uma lombada

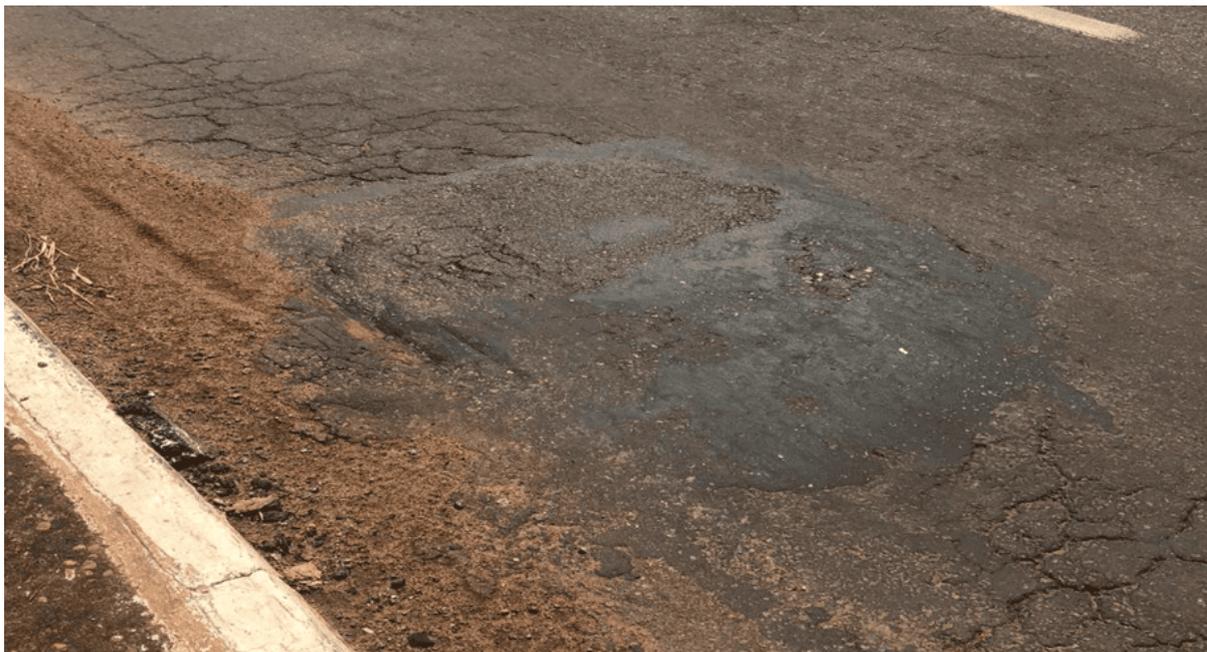
- **Remendos:** são patologias que consistem no preenchimento de buracos ou depressões, com massa asfáltica. Quando mal executado, gera um desnível com o pavimento provocando desconforto para os usuários da via.

Figura 4 - Remendo situado na Avenida Goiás

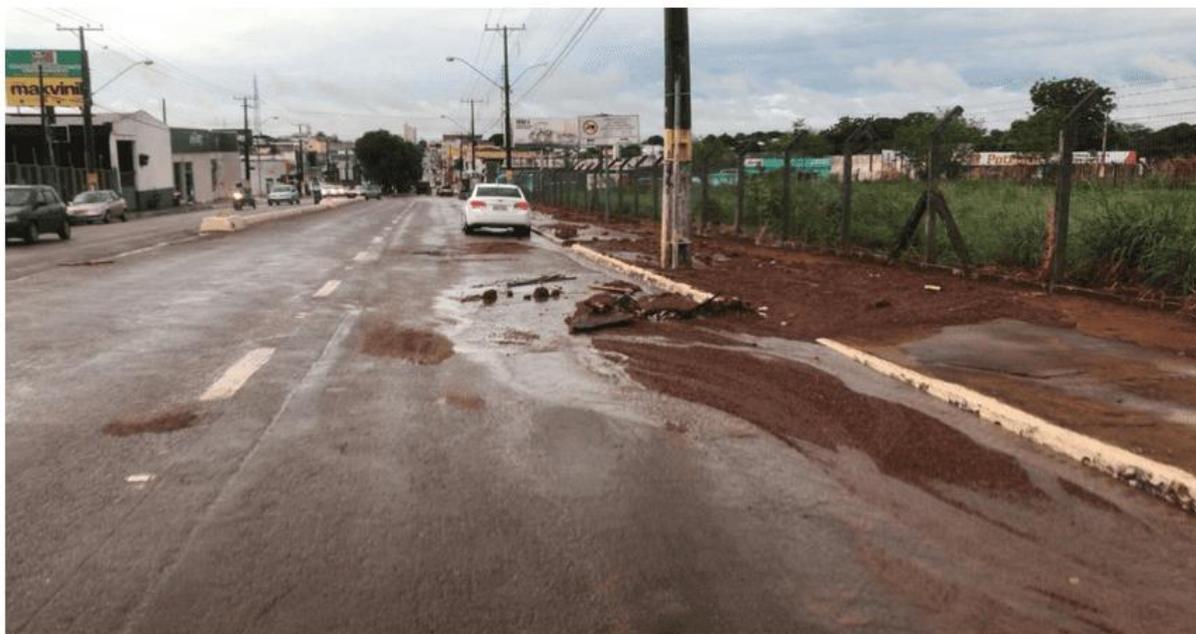
Figura 5 - Acúmulo de terra e entulho devido a enxurrada.

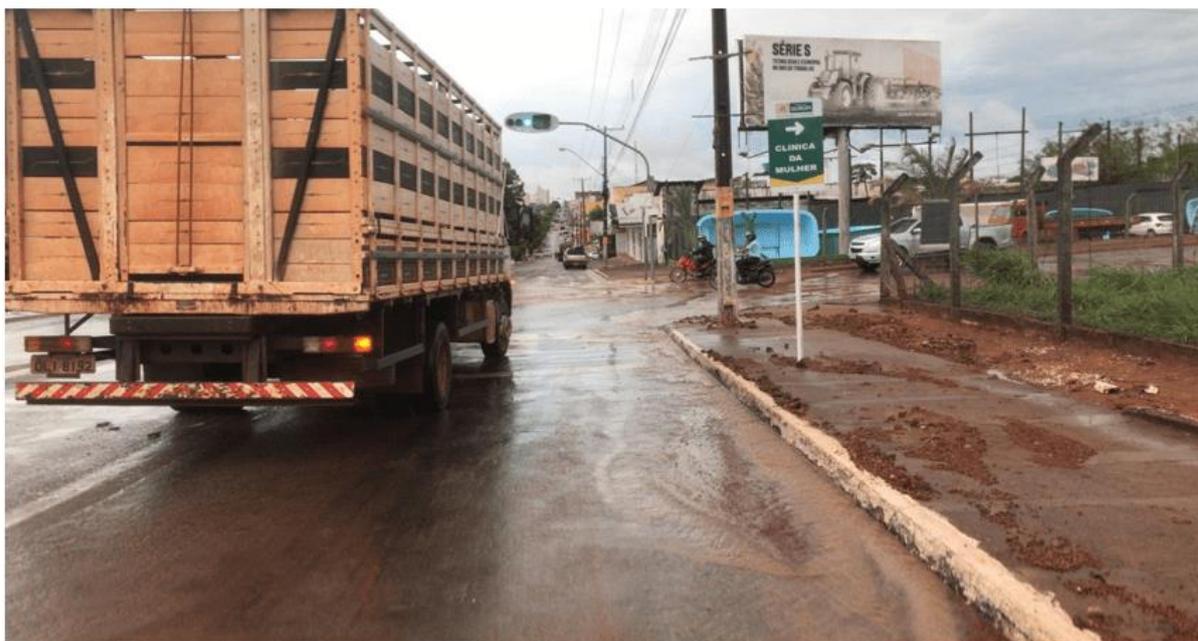
Figura 6 - Veículo pesado em trecho da Avenida Goiás com acúmulo de terra.

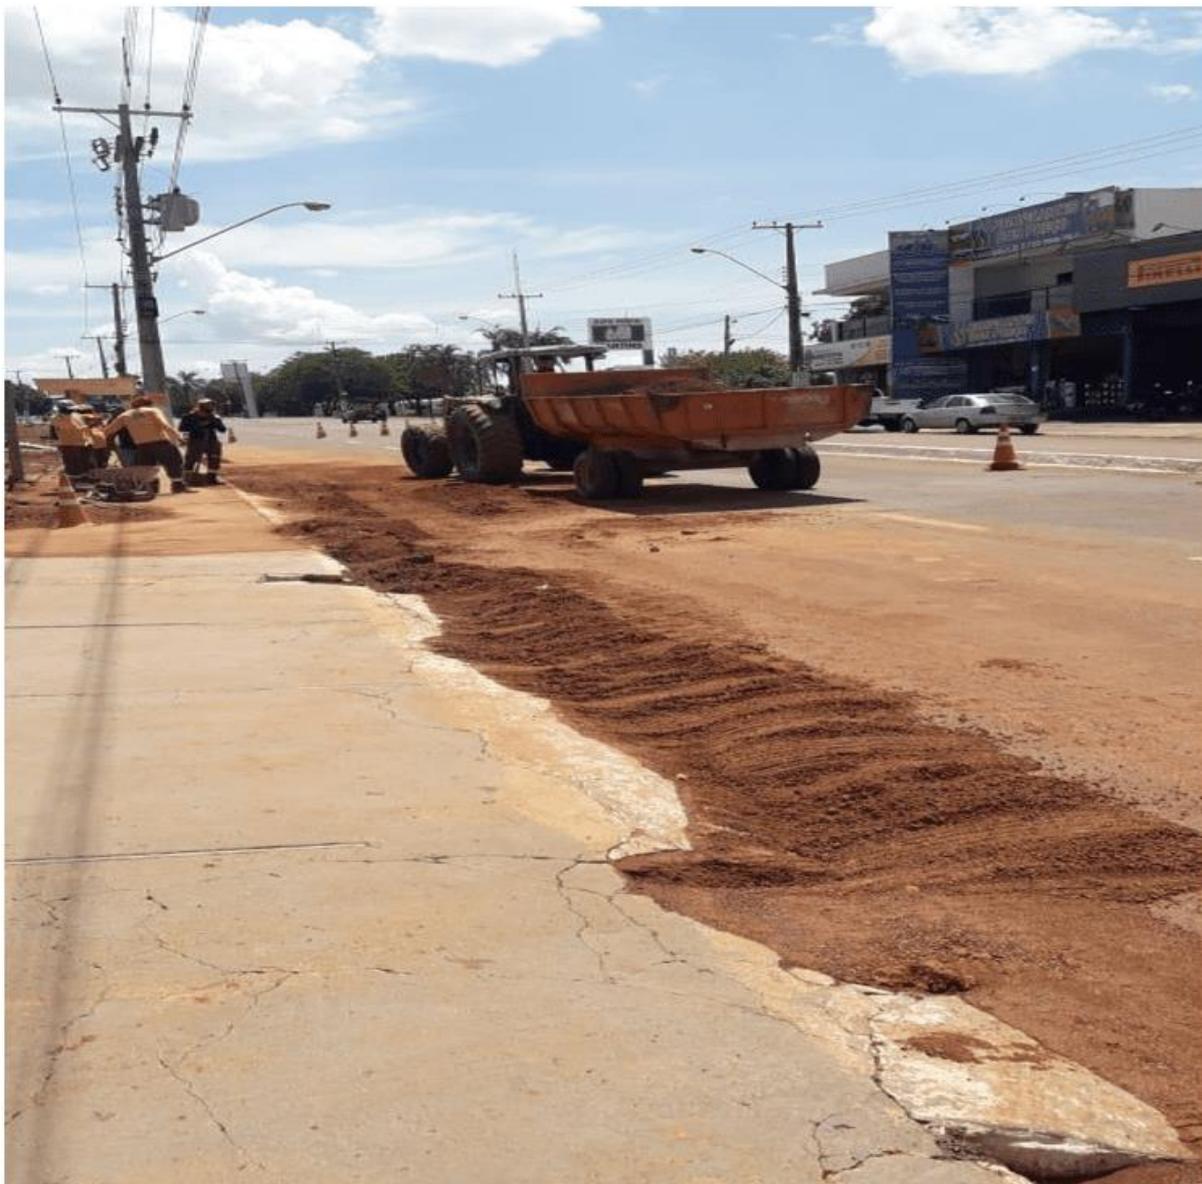
Figura 7 - Limpeza do excesso de terra carregado pela enxurrada na Avenida Goiás.

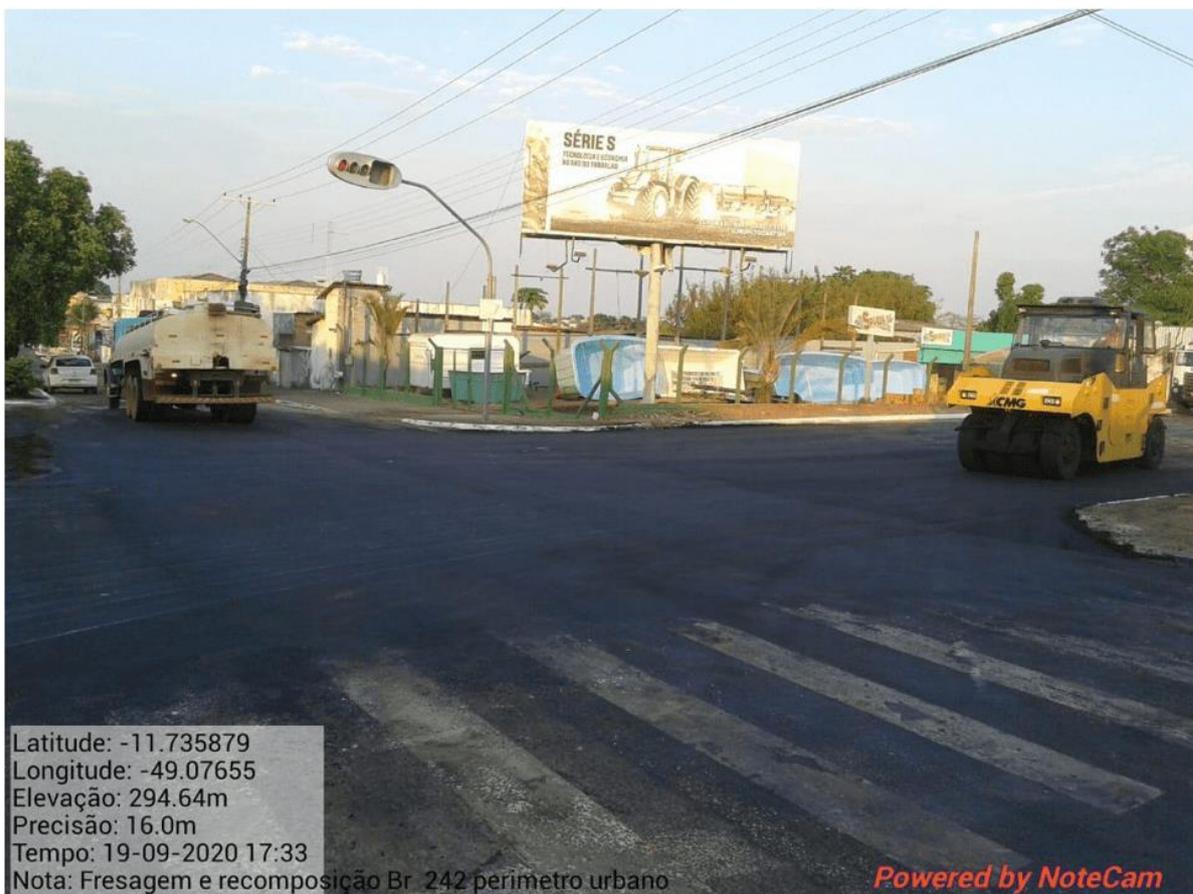
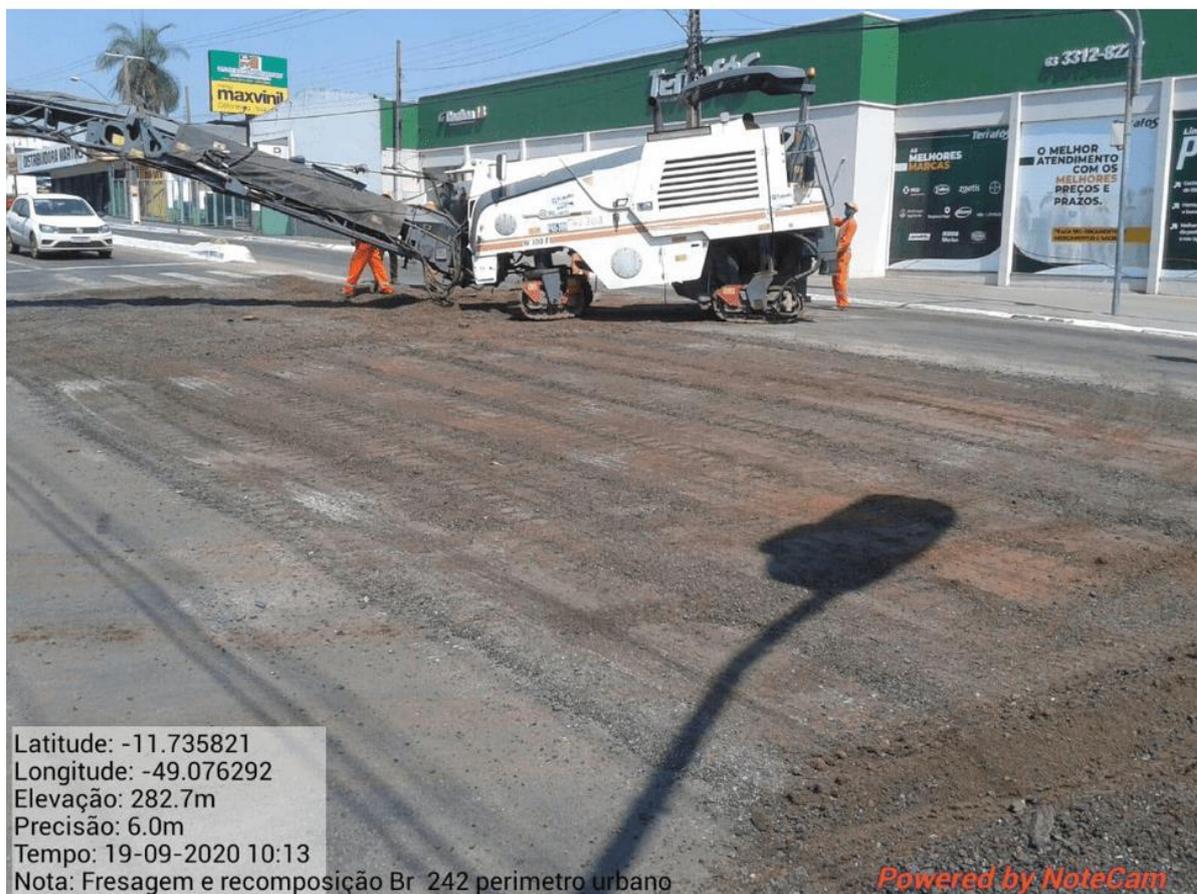
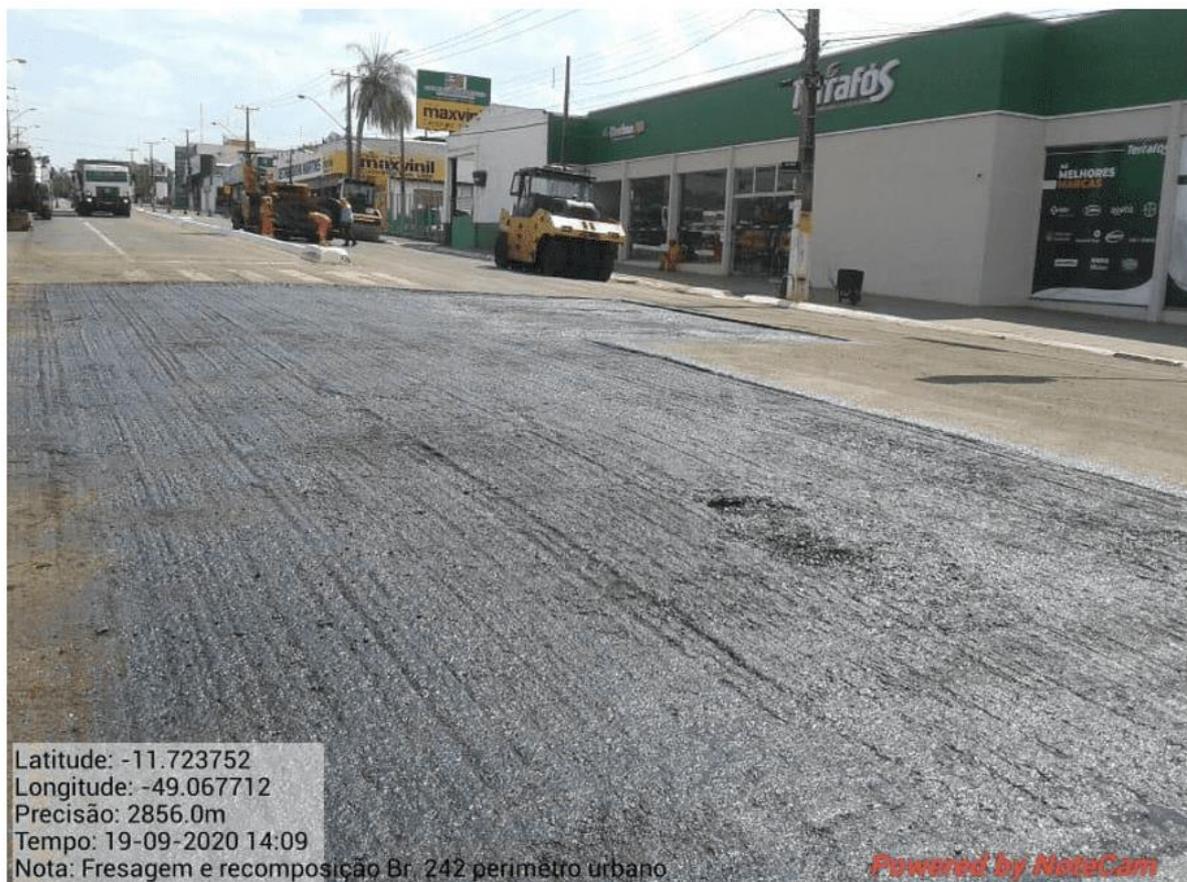
Figura 9 - Fresagem e recomposição BR 242 perímetro urbano

Analisando a manutenção realizada no mês de setembro e os dados coletados nos meses de outubro e novembro, nota-se que o trabalho realizado não foi duradouro. Contudo, diversos fatores podem influenciar para que isto ocorra em qualquer obra de pavimentação; neste caso, as principais causas foram a alta variação de temperatura e tráfego intenso no local.

No mês de setembro de 2020 foi realizada uma fresagem no cruzamento da avenida, que consiste em remover o pavimento antigo substituindo-o por um novo, para melhorar as condições de trafegabilidade das vias urbanas, como está representado nas figuras 9,10 e 11.
