## Inspeção de uma Ponte de Acordo NBR 9452, na Cidade de Palmas-TO: Análise das Manifestações Patológicas

CAMPOS, Vinícius Chaves; et.al. **Inspeção De Uma Ponte De Acordo NBR 9452, Na Cidade De Palmas-TO: Análise Das Manifestações Patológicas**. Revista Científica Multidisciplinar Núcleo do Conhecimento. Ano 03, Ed. 02, Vol. 02, pp. 98-109, Fevereiro de 2018. ISSN:2448-0959

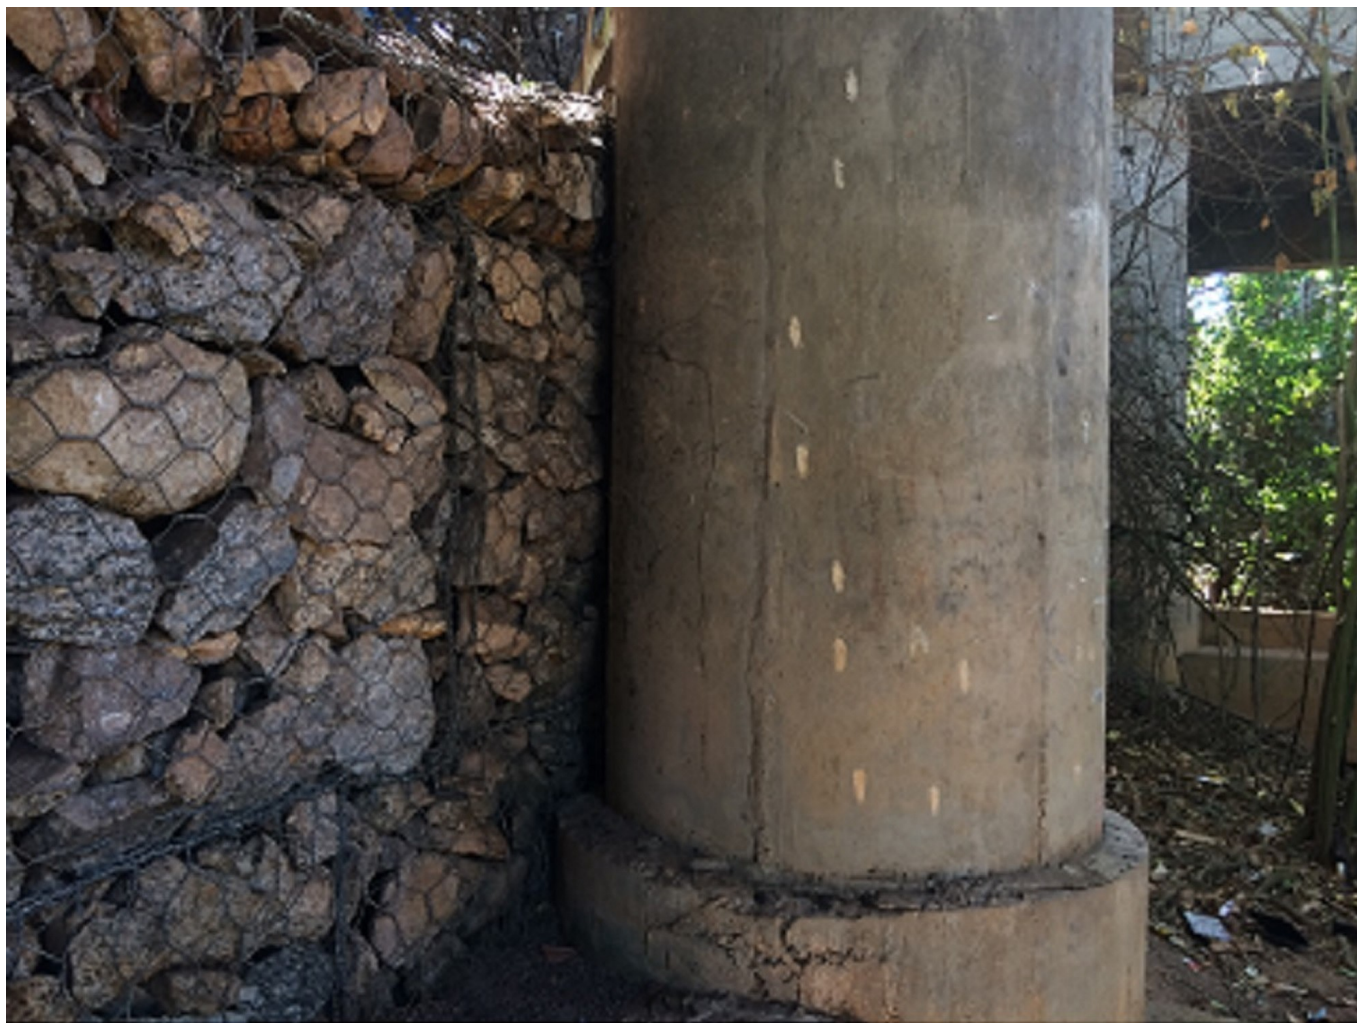
Na mesoestrutura da Ponte, foi observado que todos os pilares possuíam fissuras, normalmente de pequenos comprimentos e espessuras, porém no curto período de pesquisa não se pode determinar se eram fissuras ativas ou passivas. Outra manifestação patológica observada em todos pilares foi a presença de bolor. No Pilar que denominamos P2 é possível observar indícios de ninho de concretagem em sua base, conforme a imagem a seguir.

Figura 5 - Ninho de Concretagem no P2

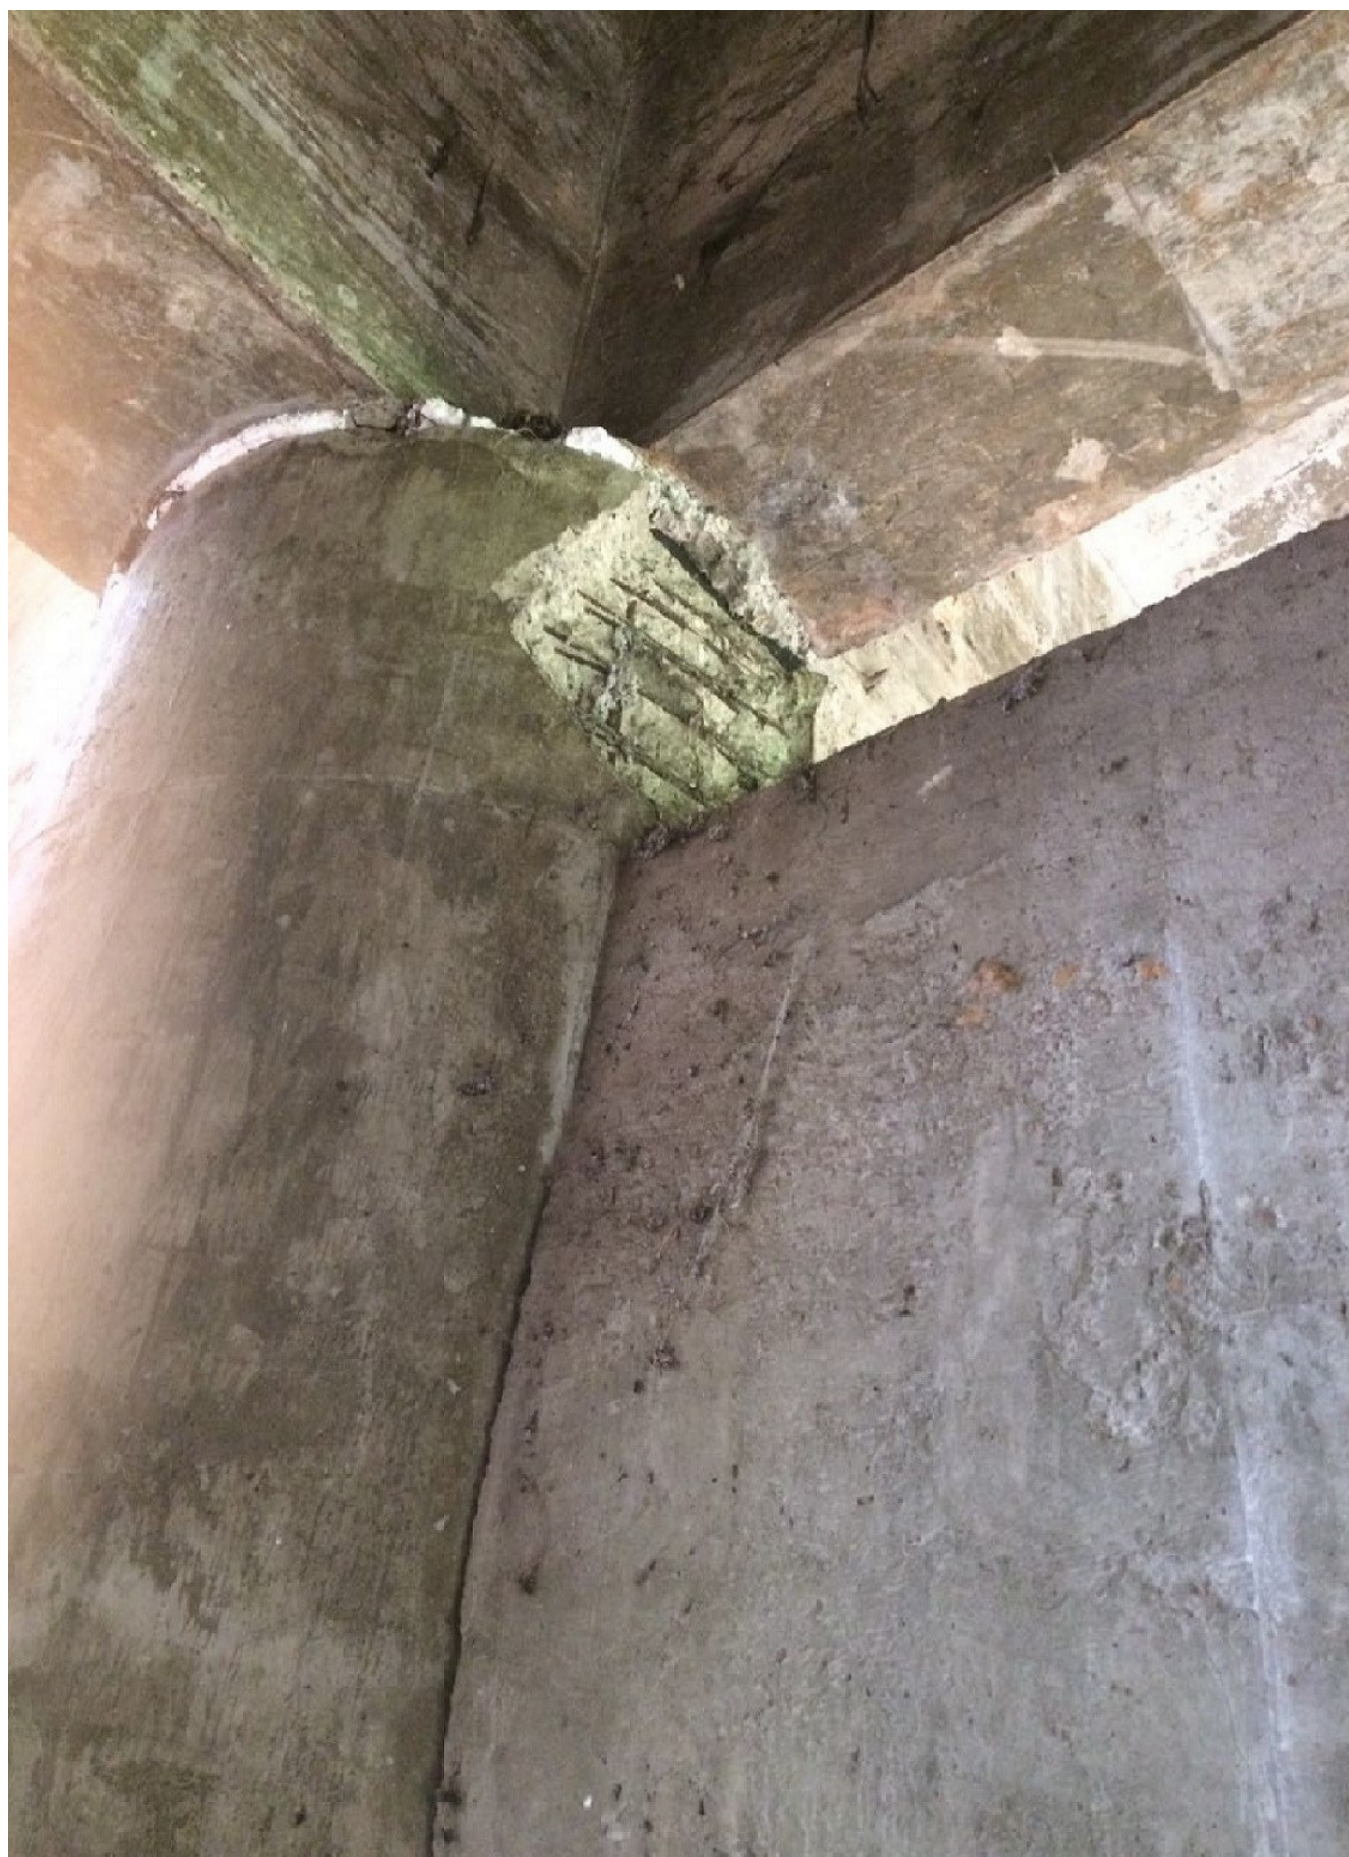
No pilar denominado P4 foi identificado deslocamento do concreto, de forma que as armaduras estavam expostas. A imagem a seguir demonstra a situação descrita.

#### Figura 6 - Deslocamento do concreto no P4

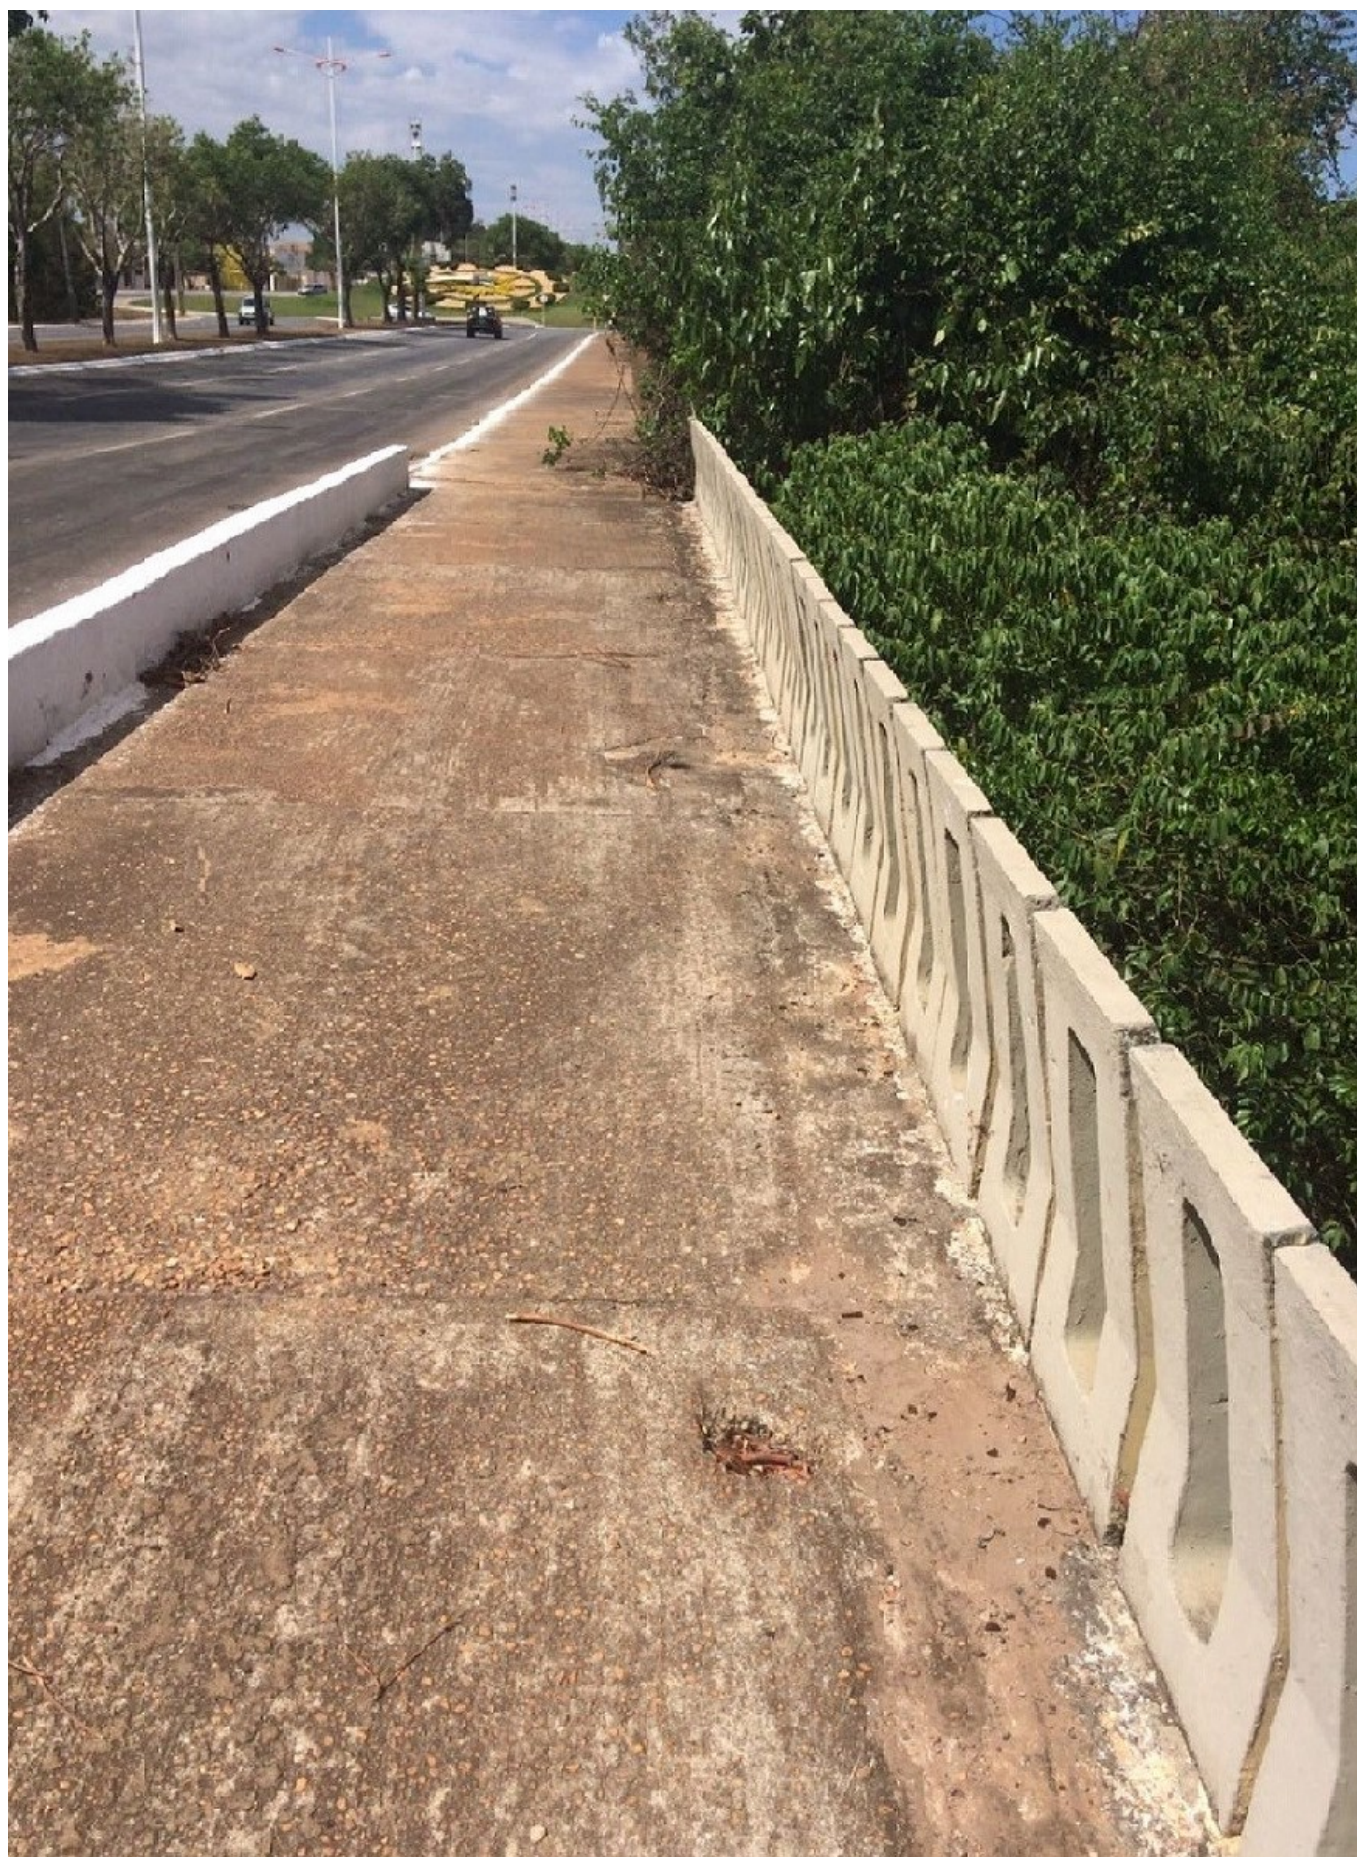
Em relação a drenagem da Ponte foi observado 21 tubos de 100mm, estando alguns deles obstruídos com sujeiras como folhas, pedras, plásticos e resíduos orgânicos e inorgânicos. Embora alguns tubos estivessem obstruídos, como os guarda corpos da ponte eram constituídos por 66 elementos vazados de ambos os lados, conforme a figura abaixo, a qualidade da drenagem funcionava de forma a desempenhar seu papel e isso foi observado em alguns dias de intensidade pluviométrica elevada.

### Figura 7 - Guarda corpo da ponte

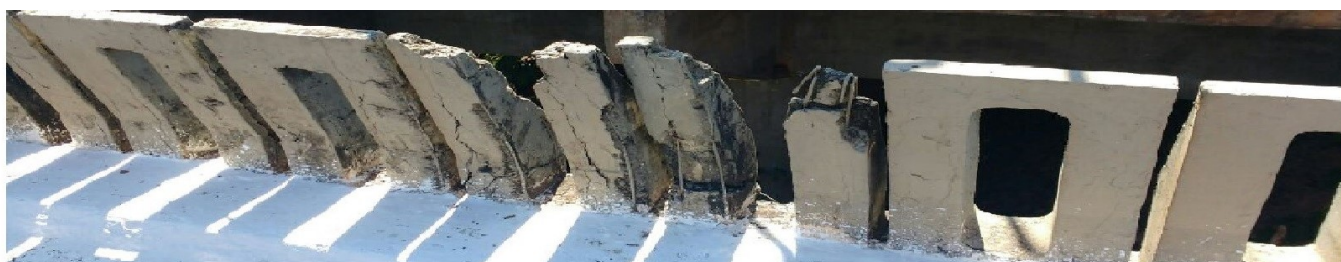
Na ponte havia elementos fundamentais neste tipo de obra de arte que eram os guarda-rodas e guarda-corpos e ambos estavam em estado conservado. As únicas manifestações patológicas observadas foram fissuras em alguns guarda-corpos e que dois dos 132 elementos vazados que o constituíam estavam quebrados, conforme figura abaixo.

Figura 9 - Guarda corpo danificado
