Determinação do valor venal de mercado da Capela Senhor dos Passos situada no centro comercial da cidade de Belém, PA

ARTIGO ORIGINAL

REGO, Heberth de Jesus Sales [\[U\]](#)

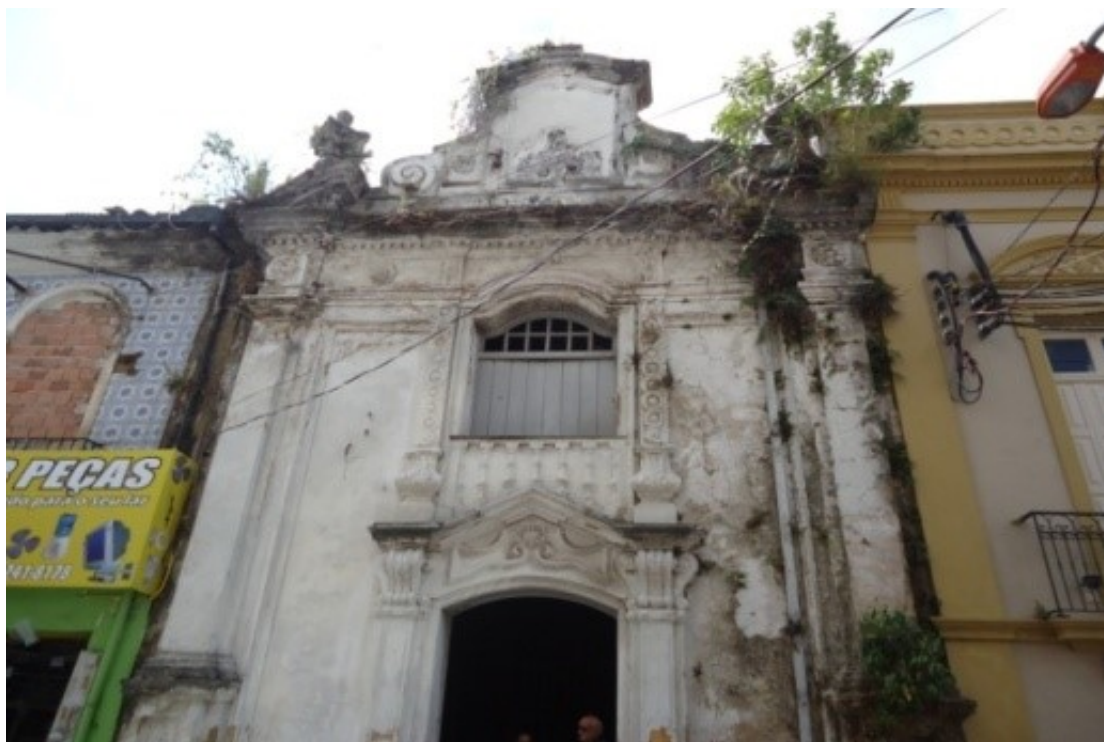
Figura 1 – Fachada da Capela Pombo

O processo de restauração aplicado nas paredes internas deve-se estender-se à fachada da capela, que se encontra em estado bastante deteriorado, já que também foi bastante afetada pela presença de vegetação em sua parte superior direita, que coincide com a parte mais afetada internamente, com a presença de rachaduras e infiltrações.

Na fachada também podem ser vistas áreas em que houve o desprendimento do reboco, que devem ser recompostos levando em consideração o traço do reboco original.
