VERIFICAÇÃO DOS IMPACTOS RECORRENTES NO CÓRREGO MUTUCA, TRECHO EXCLUSIVO EM GURUPI-TO

ARTIGO ORIGINAL

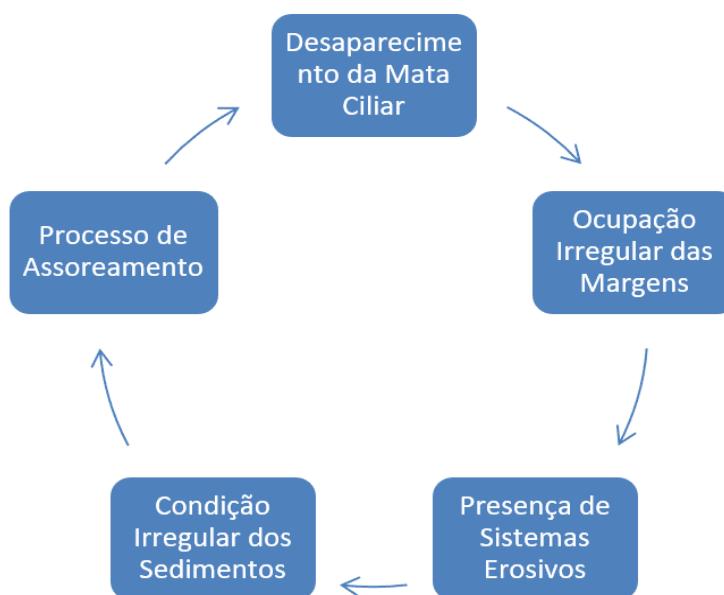
Figura 2.1: Gráfico dos impactos mais relevantes observados no córrego Mutuca.

Como observado na figura 2.1, foi verificado que a acomodação desordenada da população às margens do córrego, espelho da influência da ocupação em direção ao leito do mesmo. Pode-se observar, diante dos problemas citados na figura 2.1, que pela falta da mata ciliar nas margens do córrego Mutuca, foram acarretadas sinais de processos erosivos e agricultura familiar significativos para área do estudo, onde além disso tinha a falta de saneamento e destinação de sedimentos sólidos em torno de suas margens.

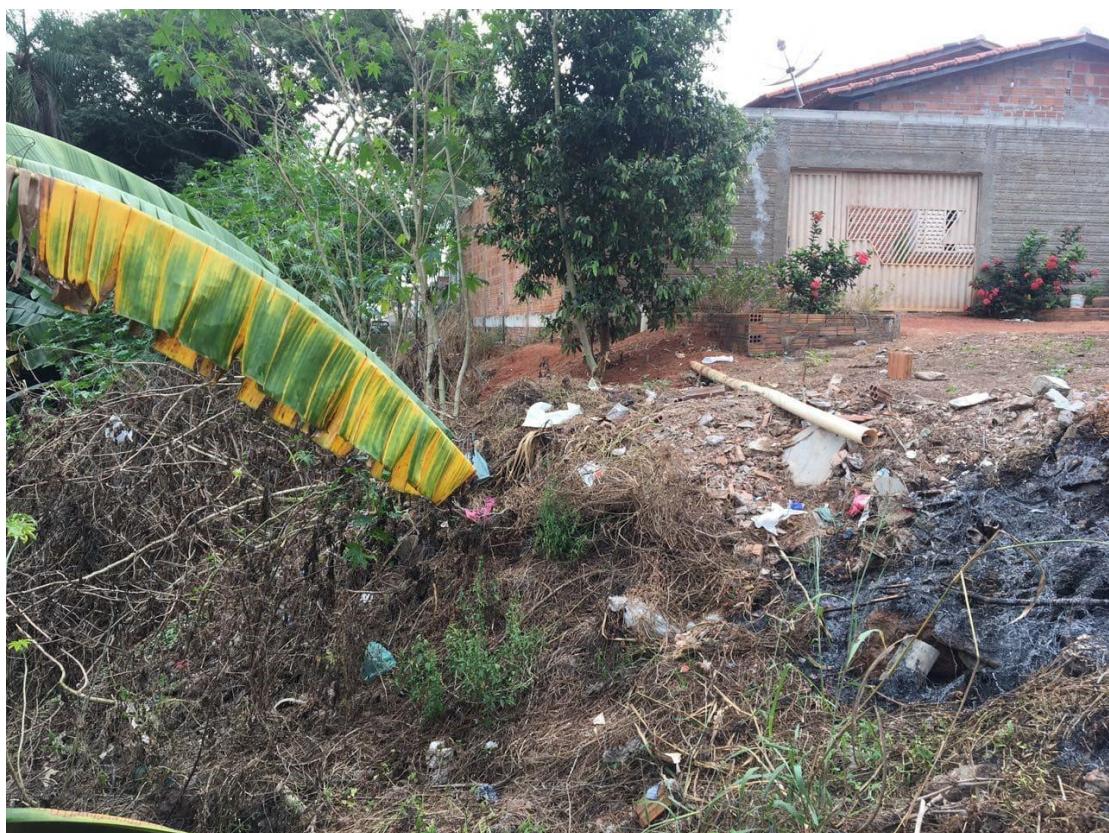
Devido ao avanço da ocupação irregular ao longo do córrego Mutuca, por parte da população urbana, como é visto na figura 2.2, isso é uma adversidade que acontece em larga escala, mostrado, então, em vários estudos (GALVAN et al., 2006; PINTO et al., 2009).

Figura 2.2: Ocupação irregular na área de preservação permanente (APP) do córrego Mutuca.

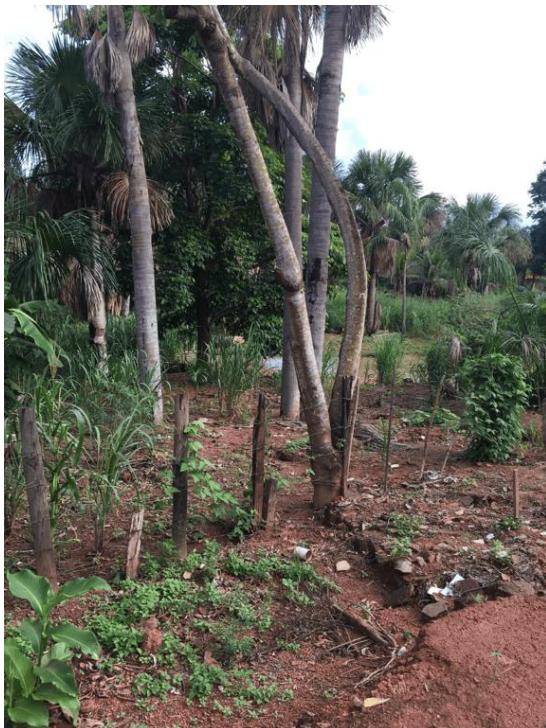
Diante dos problemas verificados, os pontos mais importantes têm ligações extremas ao desmatamento da mata ciliar (figura 2.3). A falta dela nas margens do córrego Mutuca está fortemente marcada pelo uso indevido do solo por diversificadas atividades de agricultura, a mudança de vegetação nativa pelo pasto e também, mas não menos importante, a agricultura familiar, onde foi observado várias plantações no trecho.

Figura 2.3: Inexistência da mata ciliar nas margens do córrego Mutuca.

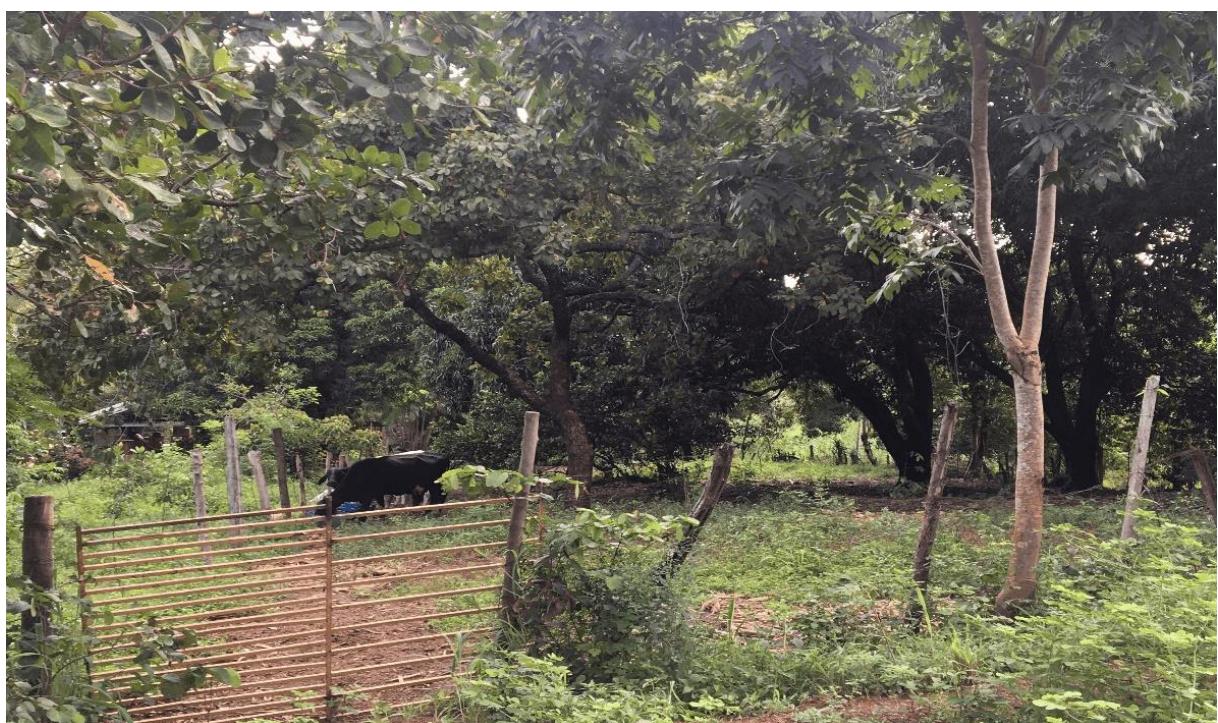
Notou-se a existência de animais durante a pesquisa, provocando problemas instantâneos, visto que com o degrado dos animais em torno das margens do córrego, faz com que o processo erosivo do trecho seja acelerado, colaborando com as recomendações realizadas por TORRES et al., 2007, no qual os sistemas erosivos na forma de pequenos talhos são ocasionados pelo acentuado degrado do gado nas áreas de APP, como é possível observar na figura 2.4.

Figura 2.4: Animais dentro da área de preservação do córrego.

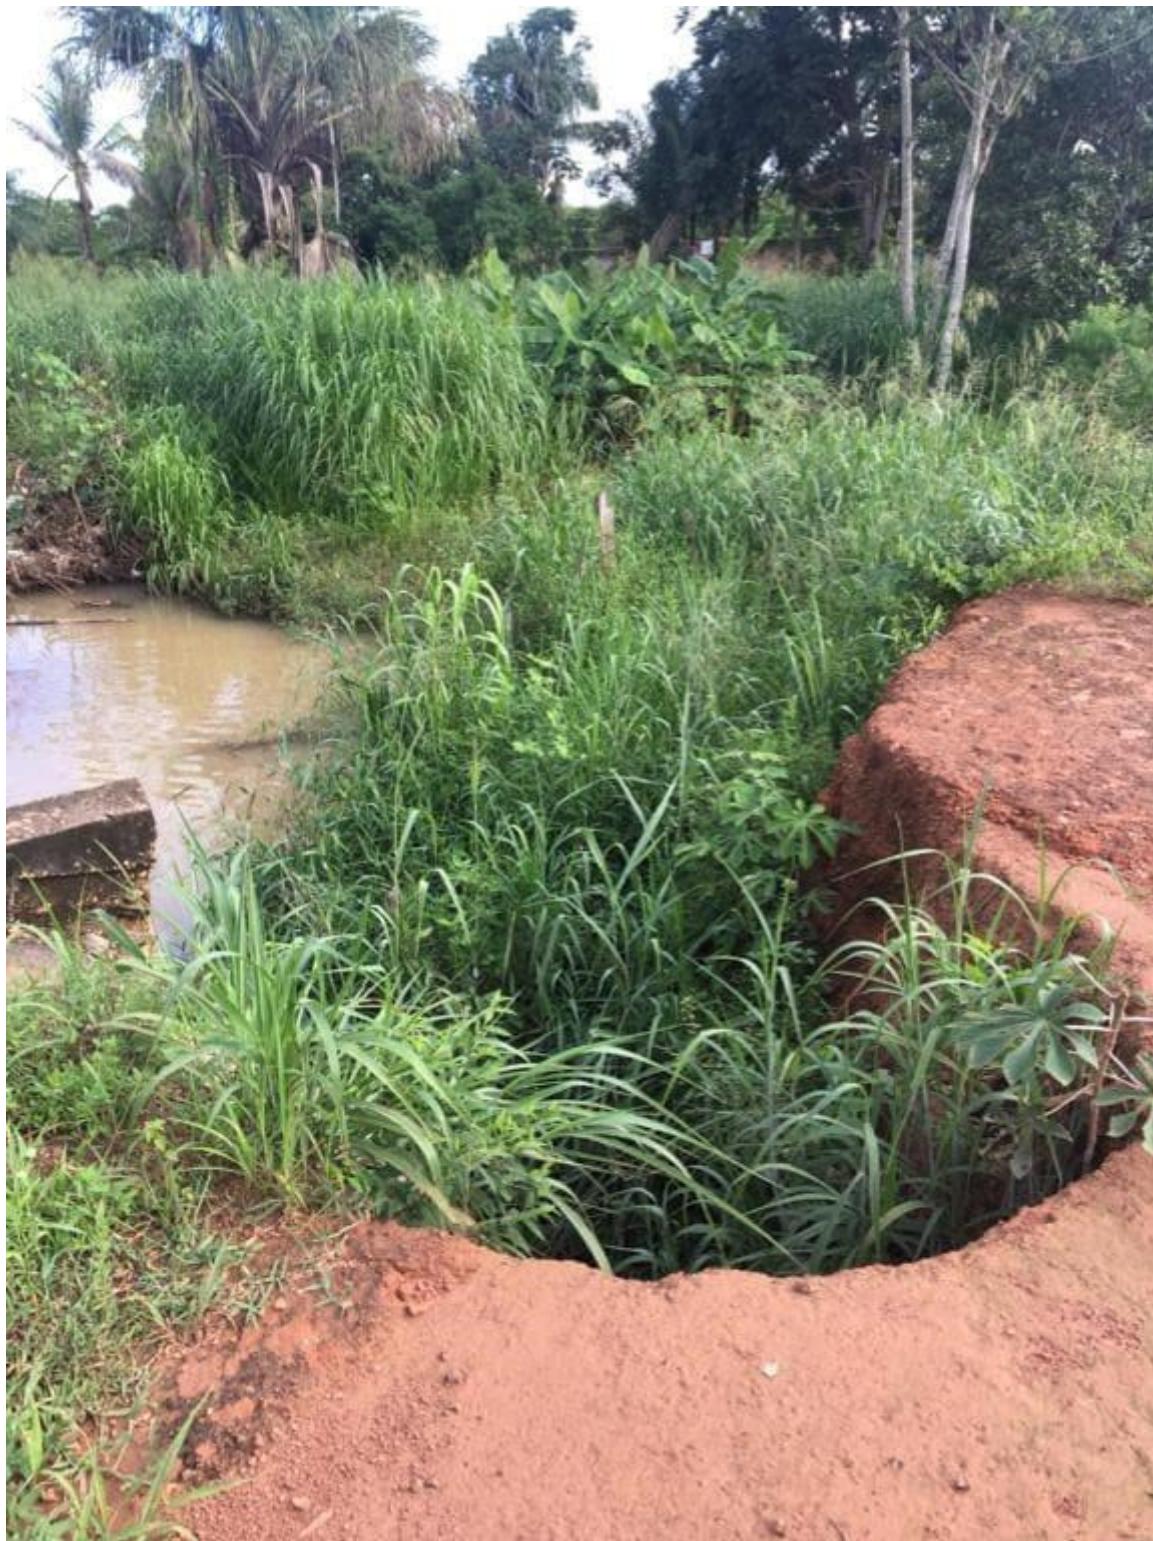
Outro embate atentado no córrego Mutuca, foi o processo erosivo encontrado em alguns locais do córrego, como mostrado na figura 2.5, nela mostra o avanço desse processo que é chamado de voçorocas, no qual são devido a desproteção do solo (mata ciliar), ocasionando os estágios avançados de erosões, expondo-se futuramente a casos irrecuperáveis do solo. Com essa degradação do solo, onde são encontrados esses casos avançados, é possível perder a capacidade de produção do solo, ou seja, destrói terras cultiváveis e ainda colabora para o assoreamento dos rios.

Figura 2.5: Sistemas erosivos presentes na APP do córrego Mutuca.

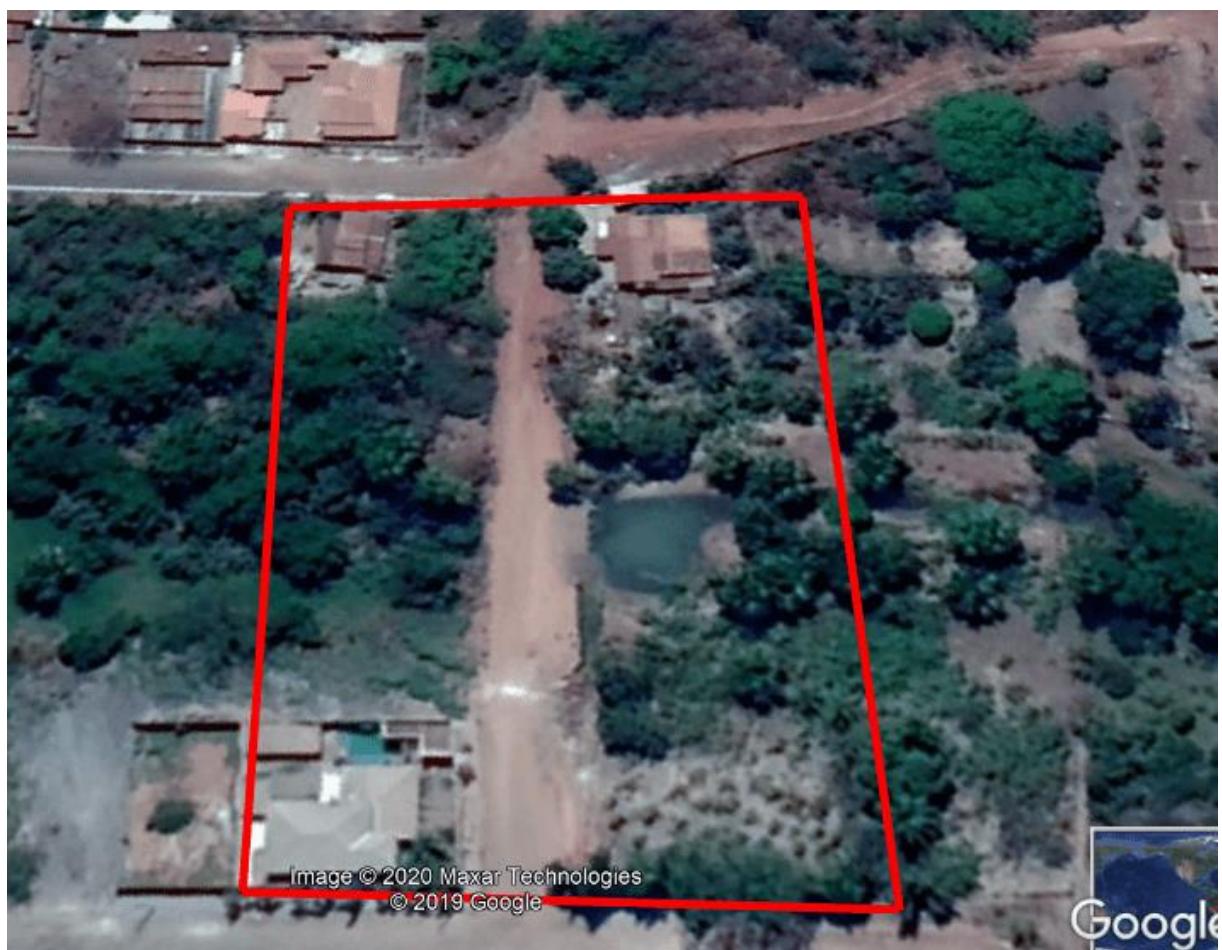
Um pedaço do trecho estudado no presente artigo, foi um local onde existe uma ponte onde se atravessa o córrego. A ponte que fica situada no setor Primavera (figura 2.6), em épocas de chuvas abundantes o córrego recebe boa parte da drenagem da metade da cidade, ou seja, a ponte não suporta a vazão em cheias e com isso vem sofrendo patologias como erosões (figura 2.8) e consequentemente causando assoreamento proveniente do aterro da ponte, ilustrada na figura 2.9, no decorrer do curso do rio.

Figura 2.6: Ponte sobre o córrego Mutuca no setor Primavera.

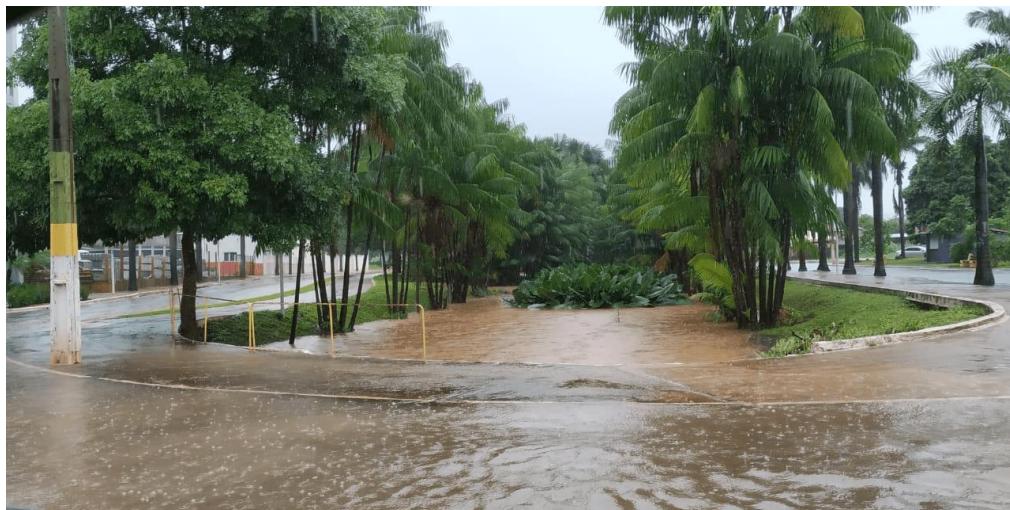
Figura 2.7: Parque mutuca em épocas de muita precipitação.

Como visto da na figura 2.7, em épocas de muitas precipitações o Parque Mutuca sofre muito com alagamentos, chegando a transbordar e dificultar o translado de automóveis nas vias laterais do parque.

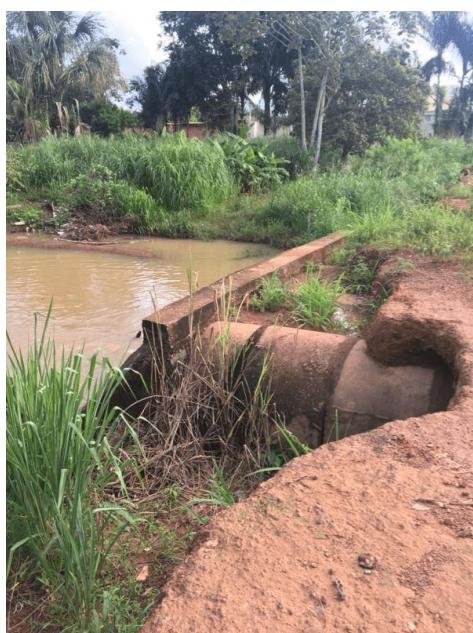
Figura 2.8: Erosão do aterro na ponte sobre o córrego Mutuca no setor Primavera.

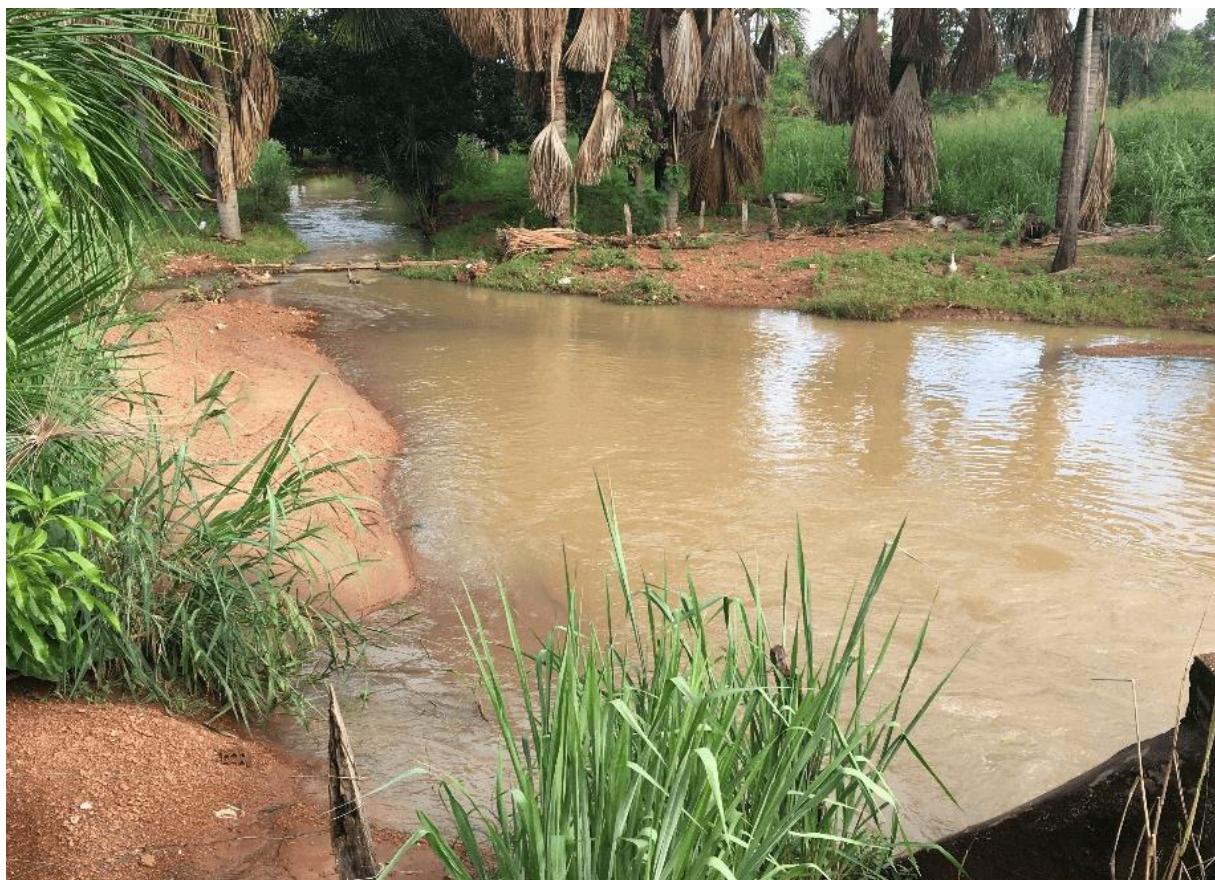
Figura 2.9: Assoreamento do córrego no setor Primavera.

É possível perceber que o curso d'água do córrego, no trecho (setor Primavera), foi afetado pelo assoreamento, o que resulta no excesso de material sobre o seu leito e dificulta o seu aproveitamento. Observa-se na figura 2.9, o cascalho de aterro nas margens do mesmo, isso acontece em épocas de chuvas abundantes, o solo é lavado e sua camada superficial é removida, e os sedimentos (partículas de solo e rocha) são transportados por escoamento na direção do córrego, onde são depositados. Importante saber que isso é um processo natural, mas com as ações (retirada da mata ciliar) humanas nas áreas de preservação ao longo do córrego, acaba intensificando mais ainda. Com isso uma maior quantidade se deposita no fundo do córrego e nas margens.
