# O IMPACTO DA PERÍCIA JUDICIAL NOS CASOS DE MANIFESTAÇÕES PATOLÓGICAS EM REVESTIMENTOS CERÂMICOS

A perícia envolveu uma ação judicial motivada pelo descolamento e deslocamento de placas da fachada de um prédio na área urbana do Município de Salvador/Ba.

O objeto periciado foi um edifício localizado em Patamares – Colina A, bairro da capital baiana, situado em uma região próxima ao mar.

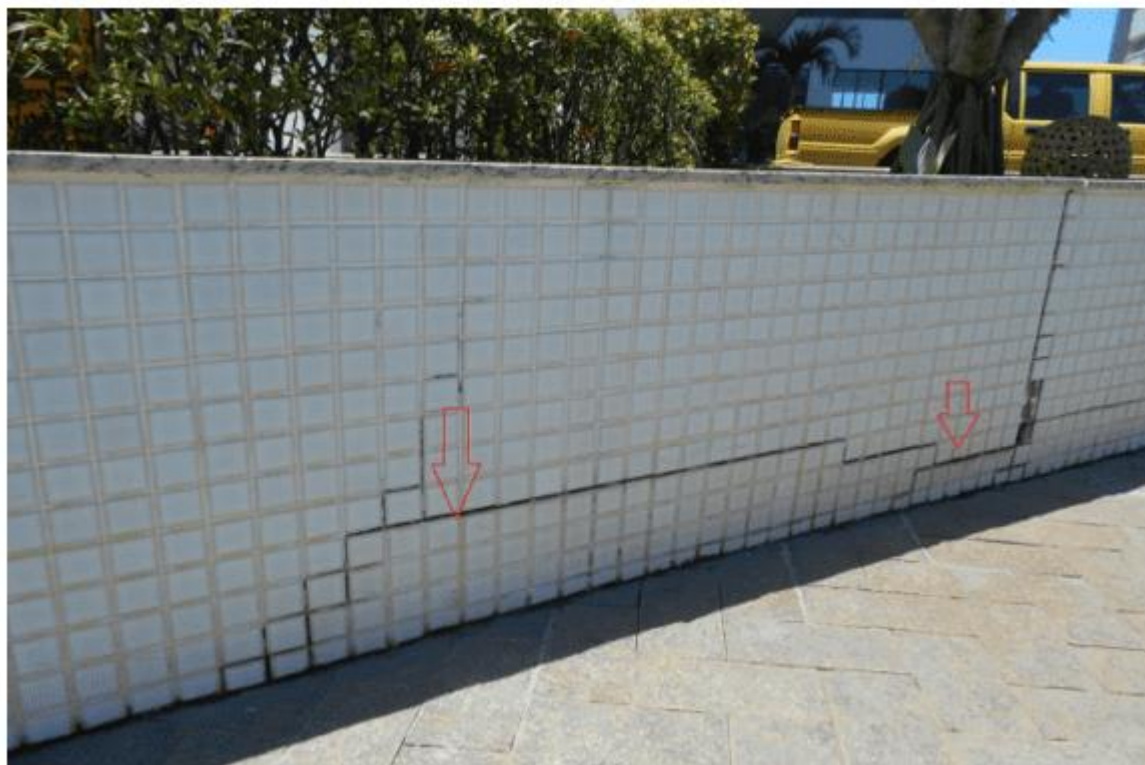
Figura 02 – Patologias na Jardineira.

Foram observadas fissuras horizontais no pavimento do playground, ilustrada na Figura 02, que geralmente coincidem com a extremidade ou com a mudança de direção da manta asfáltica do sistema de impermeabilização.

Segundo o laudo técnico realizado pela perícia judicial, esta situação indica que a movimentação da manta asfáltica não tem a capacidade de absorver esforços da alvenaria; a tela plástica, colocada nestas situações, como elemento de transição de esforços provenientes dos diferentes materiais e de ligação entre os materiais, não funcionou corretamente nesse cenário.

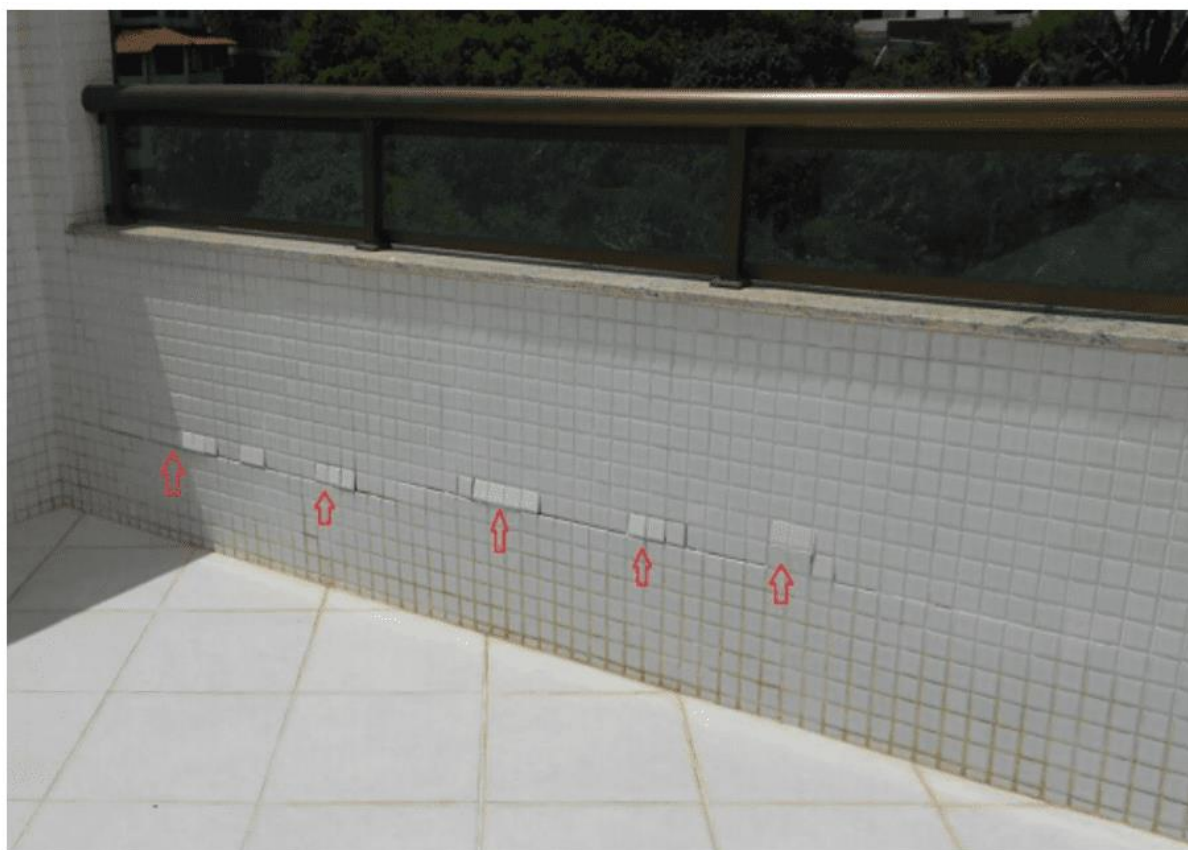
Figura 03 – Descolamento de pastilhas no muro.

Após realização de perícia judicial, outro problema encontrado neste edifício foi o descolamento das pastilhas, indicado na Figura 03, que tem diversas origens, sendo que as mais correntes se devem a: movimentação acentuada da parte estrutural da envoltória (conjunto estrutura de concreto e alvenaria); deficiência da argamassa colante, retração da argamassa do emboço, assentamento inadequado, etc. O comprometimento do desempenho da argamassa colante, por sua vez, tem variadas causas, tais como: uso do produto fora do prazo de validade; preparo inadequado -

excesso de água na mistura; não atendimento ao tempo de repouso estabelecido pelo fabricante; não atendimento ao tempo em aberto para sua aplicação; uso após o tempo máximo de 2h e 30min permitido e distribuição descontínua da argamassa na superfície.

De acordo com a NBR 13755 (ABNT, 2007), durante o assentamento deve-se remover uma placa cerâmica a cada 5 m<sup>2</sup>, assentada no máximo há 30 minutos, a qual deve ter o tardoz inteiramente impregnado de argamassa colante, para fins de verificação do serviço. Além disso, recomenda-se a verificação da aderência, que, em oito determinações, após 28 dias de idade, pelo menos quatro valores devem ser iguais ou maiores a 0,3 MPa. Não se tem informação das inspeções de controle de qualidade efetuadas pela construtora durante o assentamento das pastilhas cerâmicas.

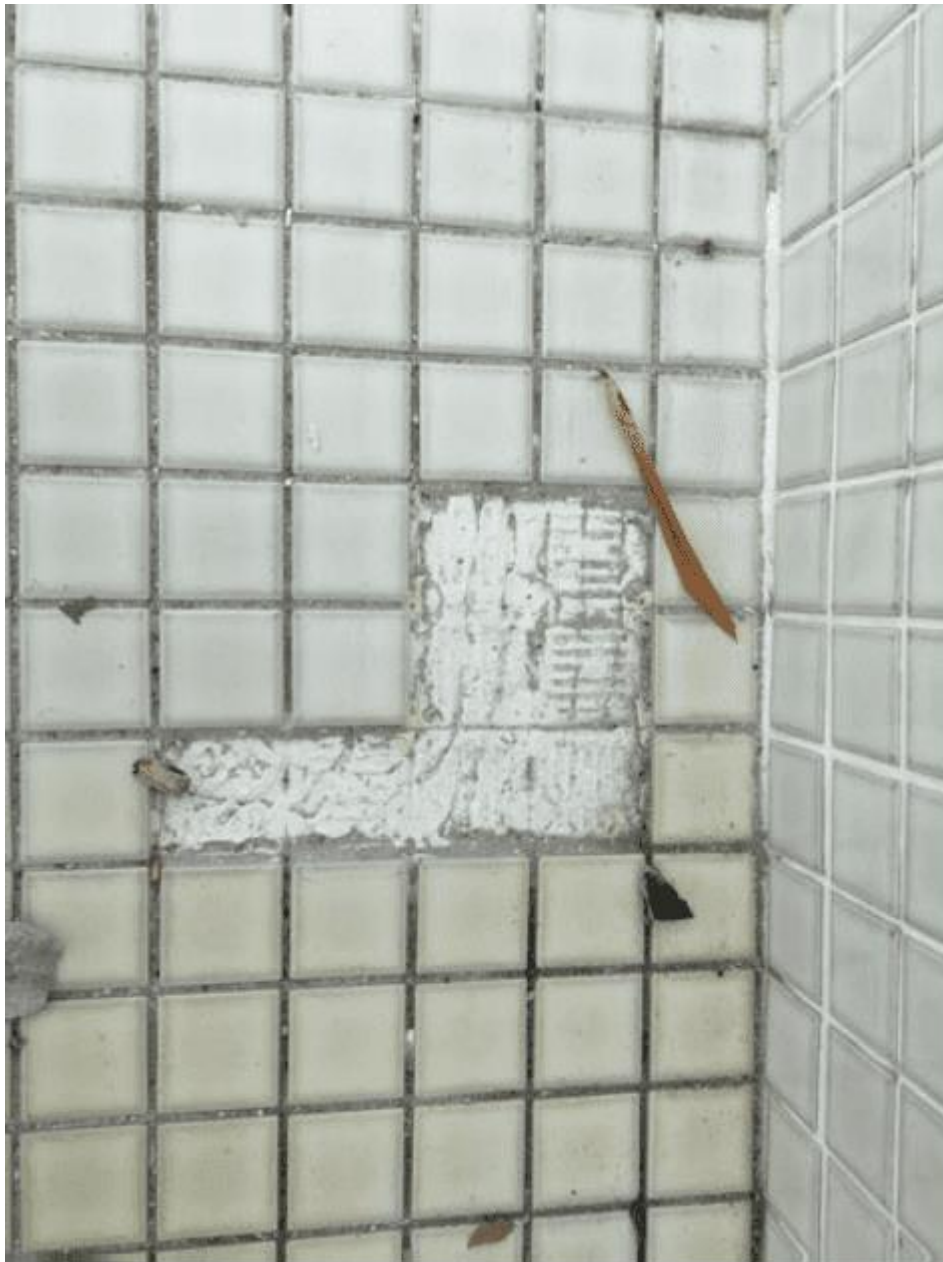
Figura 05 – Mureta do Edifício.

No caso das jardineiras, constatou-se, por meio do laudo pericial, que o descolamento, além da movimentação diferenciada dos materiais, decorre também do esforço gerado

pela camada de terra e do tipo de vegetação com raízes não apropriadas para esta situação.
