## ANÁLISE DA QUALIDADE DA ÁGUA PARA O CONSUMO HUMANO DO ASSENTAMENTO JERUSALÉM NO MUNICÍPIO DE RUBIM-MG

### ARTIGO ORIGINAL

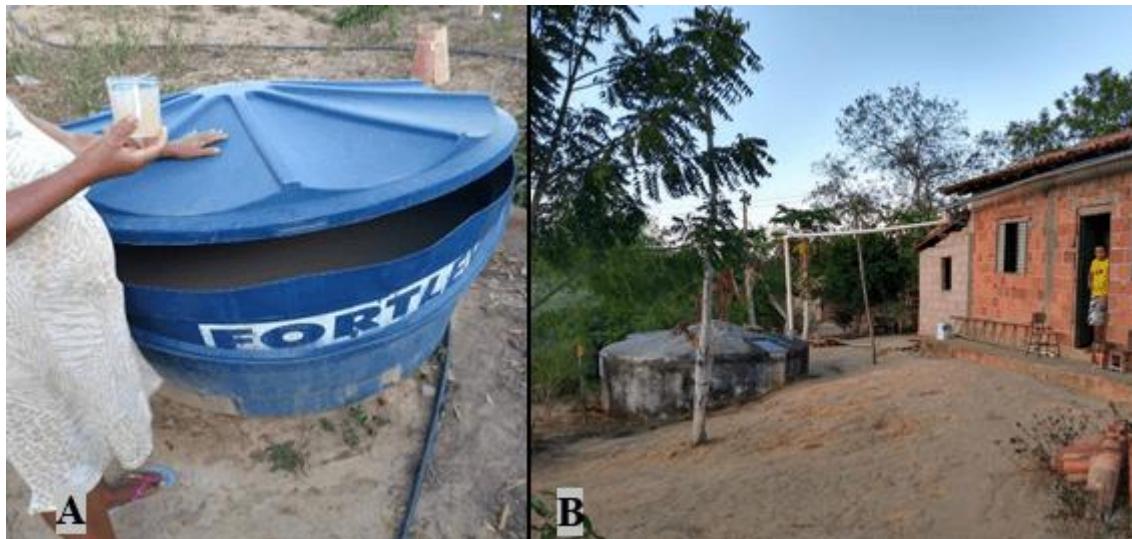
Figura 2: (A) Armazenamento de água de poço (B) Armazenamento de água em cisterna utilizada pelos moradores do Assentamento Jerusalém no município de Rubim-MG.

As principais formas de captação e armazenamento de água no Assentamento são: poço artesiano, cisterna e caminhão pipa (Figura 2). Com as informações obtidas, foi programado a realização da coleta de amostras para análise físico-química e biológica.
