PATOLOGIAS DA CONSTRUÇÃO CIVIL: INVESTIGAÇÃO PATOLÓGICA EM EDIFÍCIO COMERCIAL DE CARUARU-PE

ARTIGO ORIGINAL

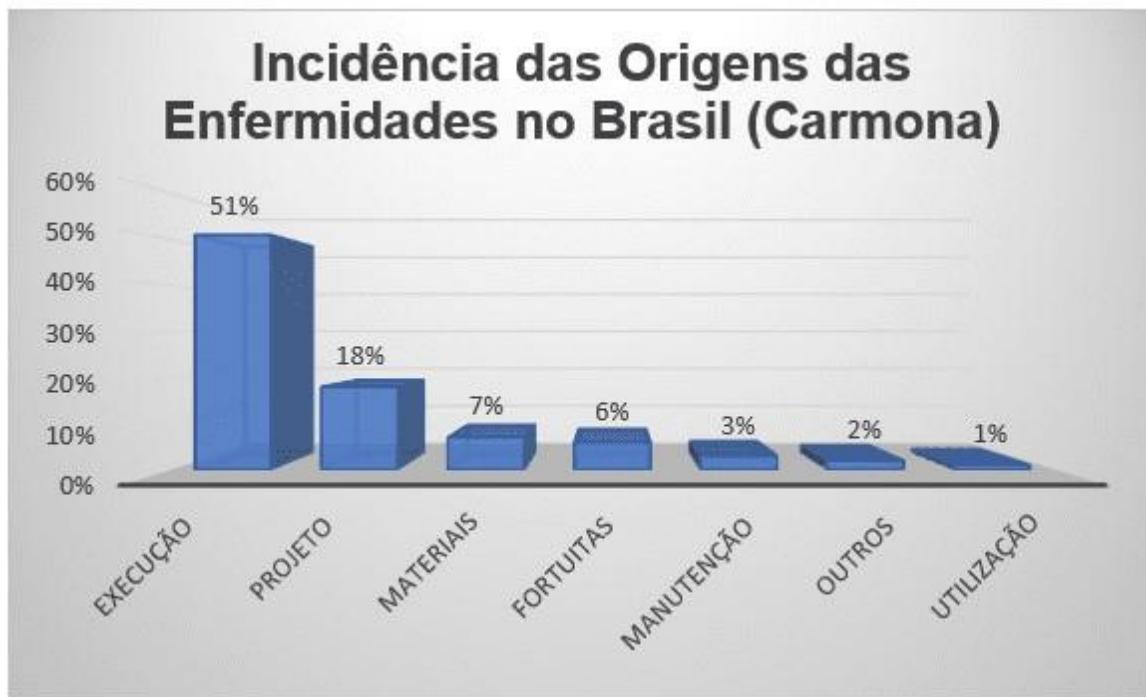
Gráfico 1 - Incidência das origens das enfermidades no Brasil

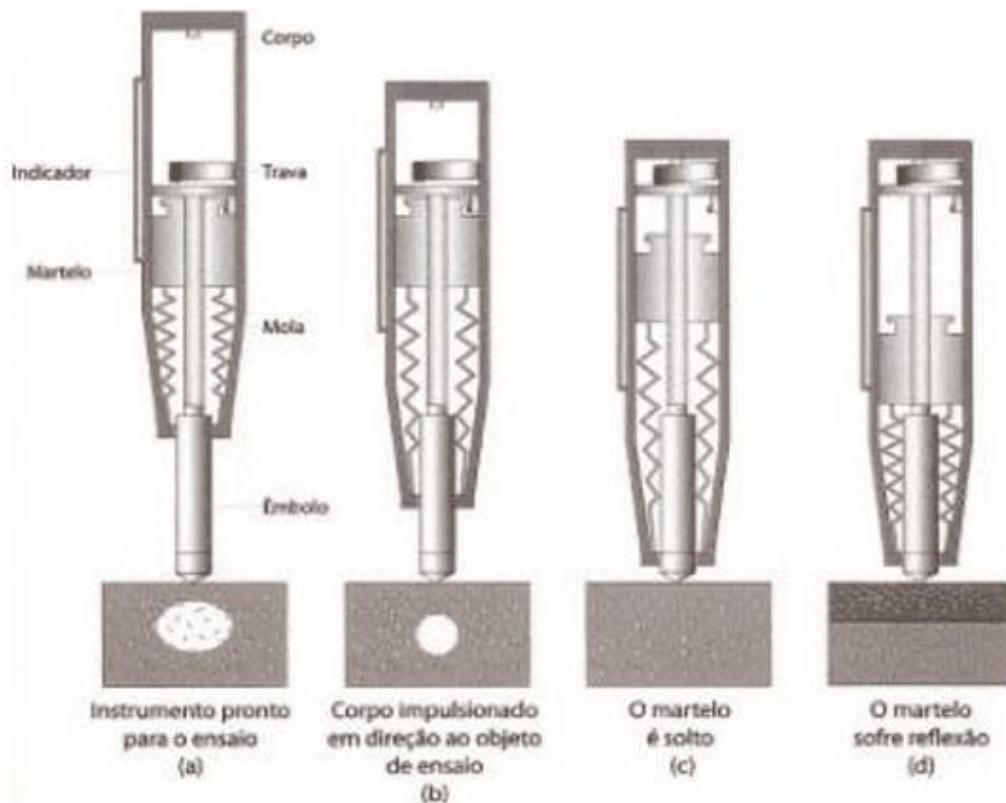
Para Mehta e Monteiro (2008), o ensaio de esclerometria é um processo simples, rápido e barato para avaliar a qualidade do concreto já endurecido. O ensaio é realizado pelo equipamento chamado esclerômetro de reflexão de Schmidt, composto por um martelo controlado por mola que aplica uma carga a um êmbolo. A seguir, o equipamento e a demonstração do ensaio serão ilustrados na Figura 1.

Figura 1 - Diagrama esquemático ilustrando a operação do esclerômetro de reflexão

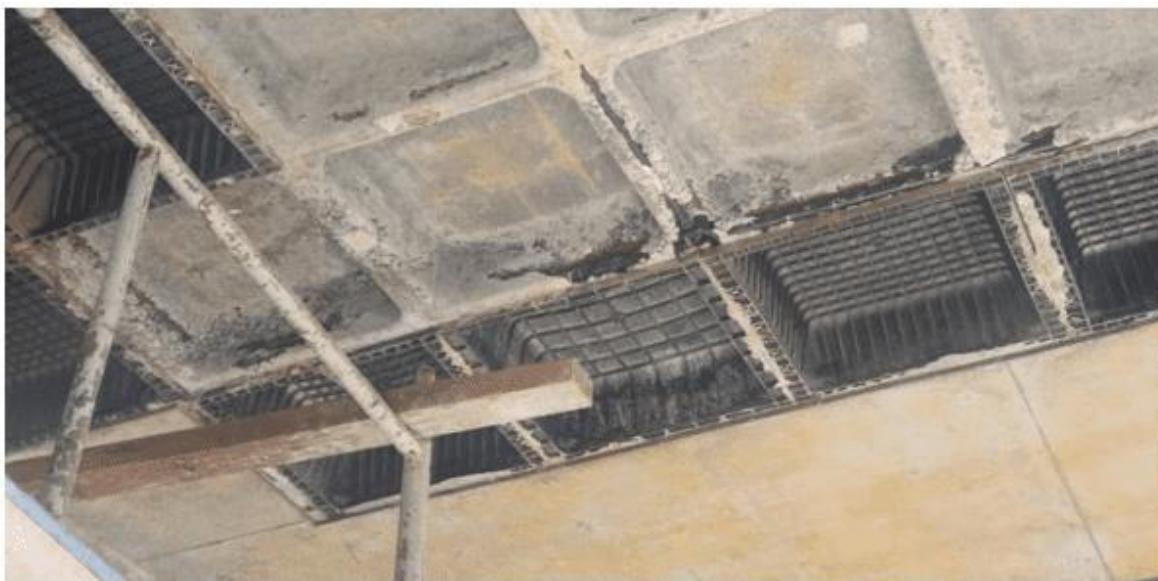
A laje do subsolo 1 apresenta nichos de concretagem, principalmente nas regiões das nervuras, e a sua principal causa acontece devido à falta de adensamento do concreto no seu lançamento. Nas Figuras 3 e 4, pode-se constatar a segregação do concreto deixando visíveis as armaduras das peças estruturais.

Figura 3 - Segregação em nervuras da laje

Diante das patologias analisadas, foram identificadas as possíveis causas. No caso um, a segregação estava relacionada ao adensamento do concreto, que foi insuficiente e não permitiu que o concreto, no estado fresco, preenchesse toda a forma, cobrindo a armadura. Como solução, após a desforma, foi necessário o preenchimento dos vazios com argamassa.

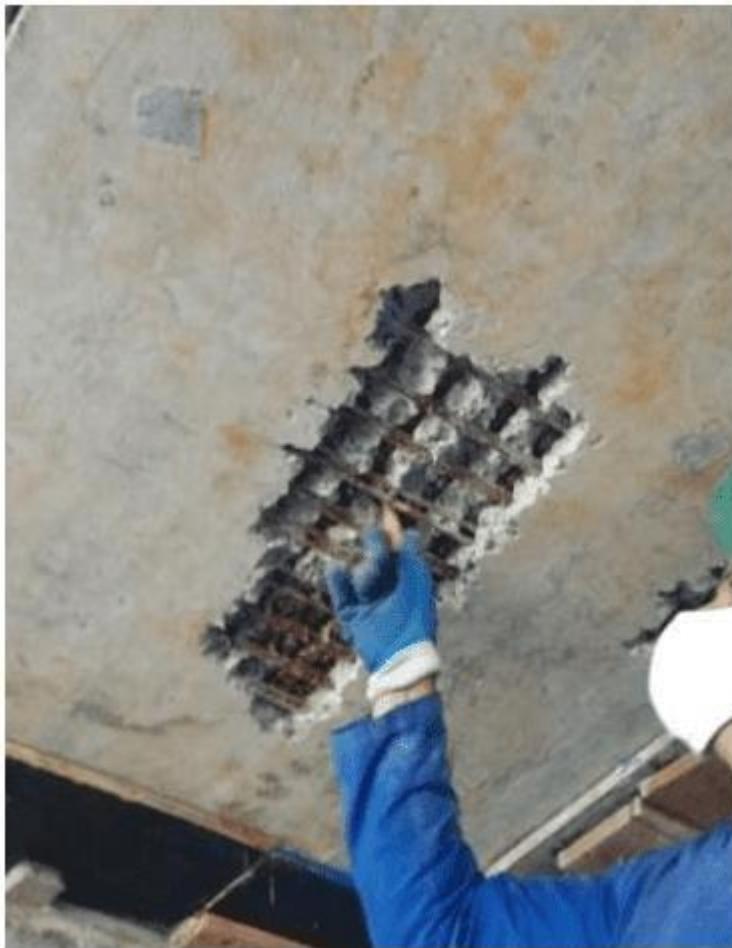
Figura 4 - Segregação em viga da laje

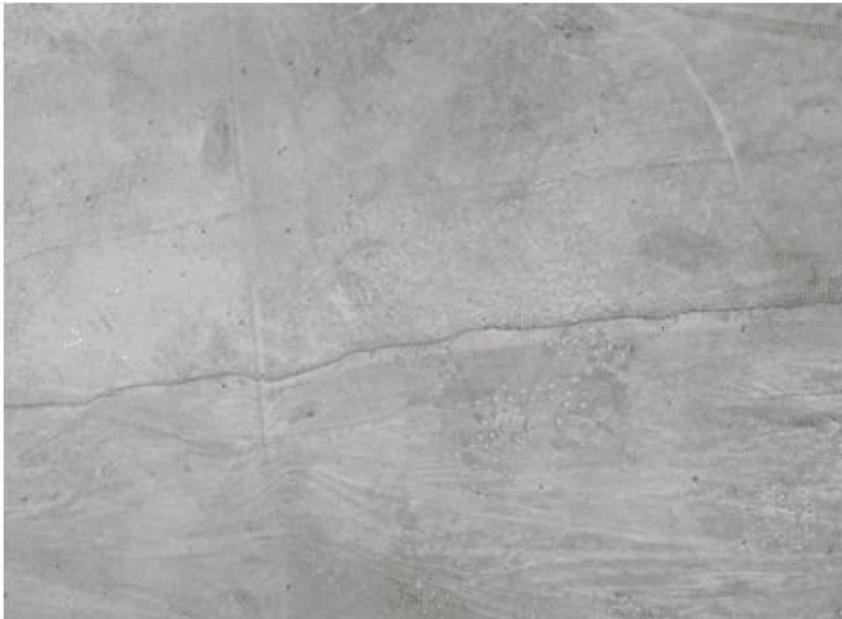
Uma das patologias mais encontradas foram as fissuras, tanto nas lajes como nas vigas, as quais têm suas causas variadas, principalmente por falta de mão de obra qualificada, podendo ocorrer por falta de cura úmida na laje ou até mesmo pela retirada precoce dos escoramentos das lajes e vigas. As Figuras 5 e 6 são exemplos de fissuras longitudinais em lajes.

Figura 5 - Fissuras longitudinais nas lajes do subsolo 1

Em relação ao caso dois, as fissuras foram classificadas como passivas, e a sua causa está diretamente ligada ao processo de cura e, também, à retirada do escoramento antes do prazo. De acordo com Souza *et al.* (2019), é necessário aguardar que a laje adquira uma resistência mínima antes de ser retirado seu escoramento, geralmente, pelo prazo de 28 dias. Essa afirmação serve igualmente para as vigas.

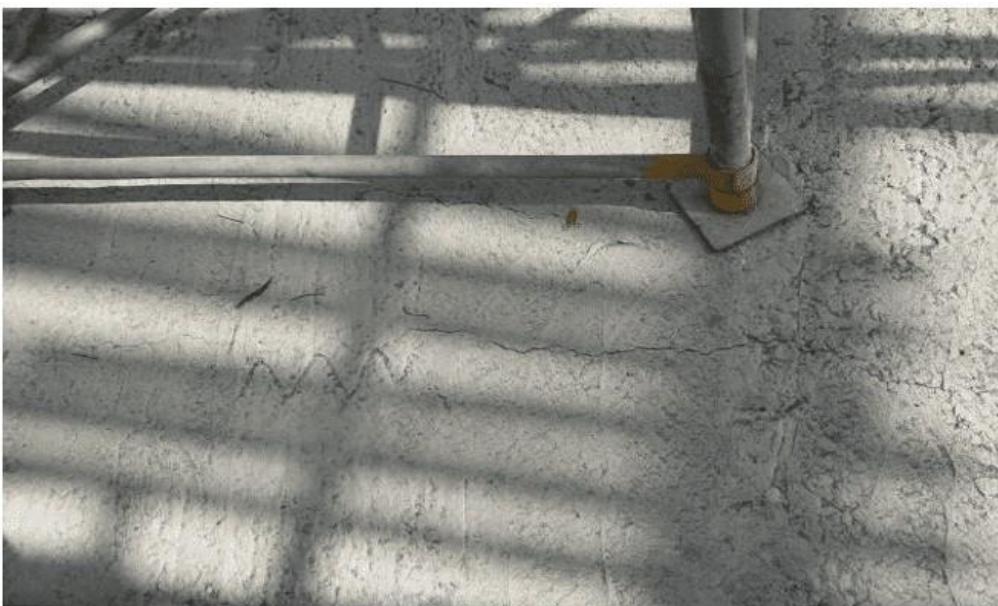
Figura 6 - Fissuras longitudinais no térreo

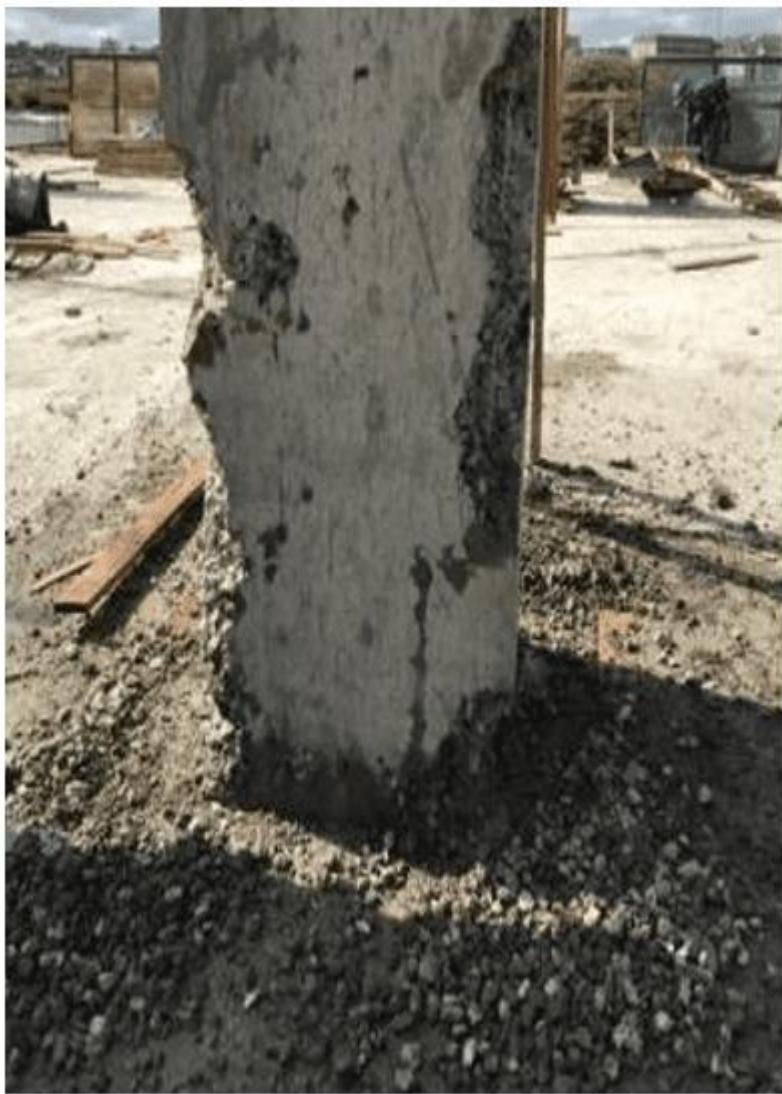
No pilar do térreo, foi diagnosticada a desagregação do concreto, caracterizada pela separação do agregado graúdo, a brita, da argamassa do concreto. Na Figura 7, constata-se que, na desforma, houve a desagregação nos vértices do pilar.

Figura 7- Pilar com desagregação de concreto

Como a resistência projetada nos pilares era de 30,00 MPa, após a realização do ensaio, a resistência obtida nos três foi maior, tornou-se necessário apenas o reparo do cobrimento das armaduras utilizando concreto fluido de alta resistência. Foram

colocadas formas nos vértices dos pilares desagregados, deixando apenas uma abertura para inserir o concreto fluido.

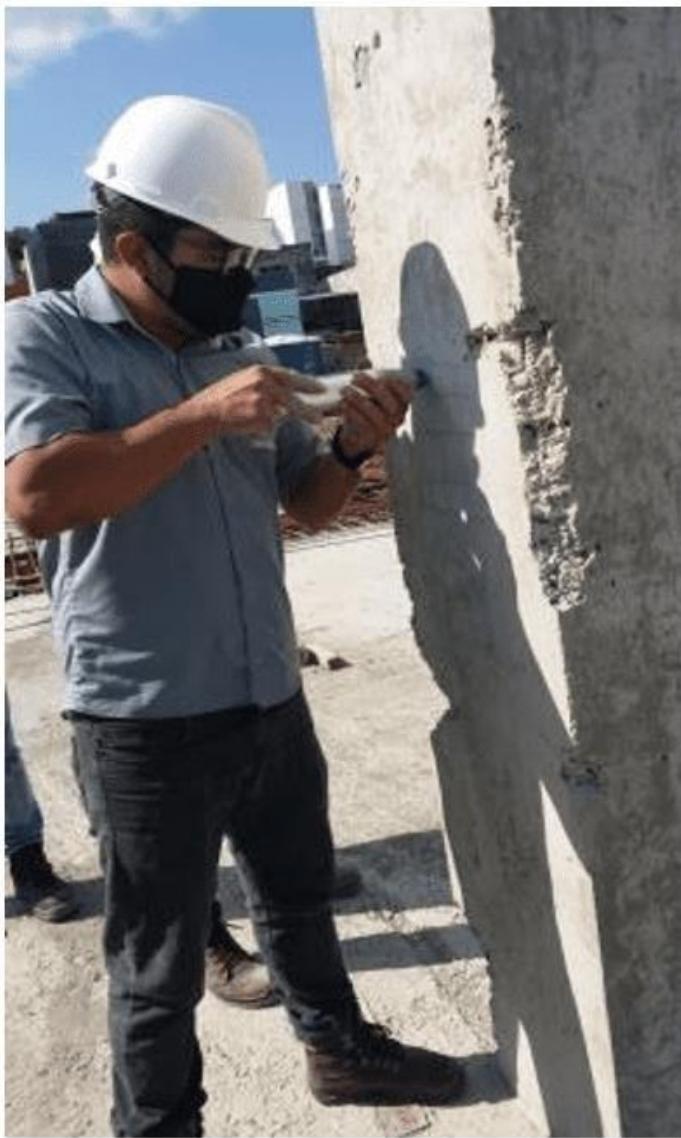
Neste caso, foi necessária a realização do ensaio de esclerometria, onde foi necessária uma empresa especializada para emitir um laudo atestando a qualidade, a resistência à compressão do concreto, localizada nos pilares que apresentaram desagregamento. Na figura 8, mostra-se o ensaio sendo realizado no pilar do térreo.

Figura 8 - Realização de ensaio de esclerometria no pilar do térreo

Nos pilares do caso três, que apresentaram desagregação do concreto, foi ensaiado com o esclerômetro. A determinação da dureza superficial do concreto, em cada ponto, foi caracterizada através da distribuição de 16 impactos do esclerômetro, acionados normalmente contra a superfície do concreto previamente regularizado e isento de partículas soltas. A seguir, na Tabela 1, estão os resultados da média ponderada dos três pilares que apresentaram a patologia.
