Determinação do valor venal de mercado da Capela Senhor dos Passos situada no centro comercial da cidade de Belém, PA

ARTIGO ORIGINAL

REGO, Heberth de Jesus Sales [\[U\]](#)

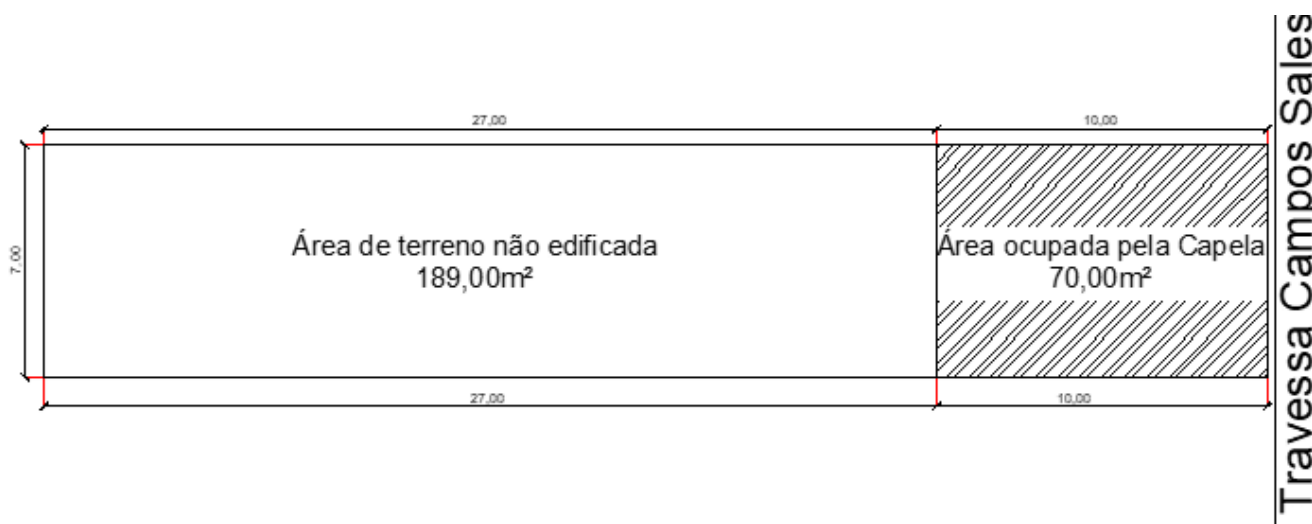
Figura 5 – Croqui com as dimensões do terreno onde situa-se a Capela

O terreno onde situa-se a capela possui formato regular com 7,00m de frente, lateral esquerda e direita com 37,00m; e linha de travessão dos fundos com 7,00m. Totalizando 259,00m². A capela situa-se na parte frontal do terreno e mede 7,00m de frente por 10,00m de laterais esquerda e direita. Totalizando 70,00m² de área construída.

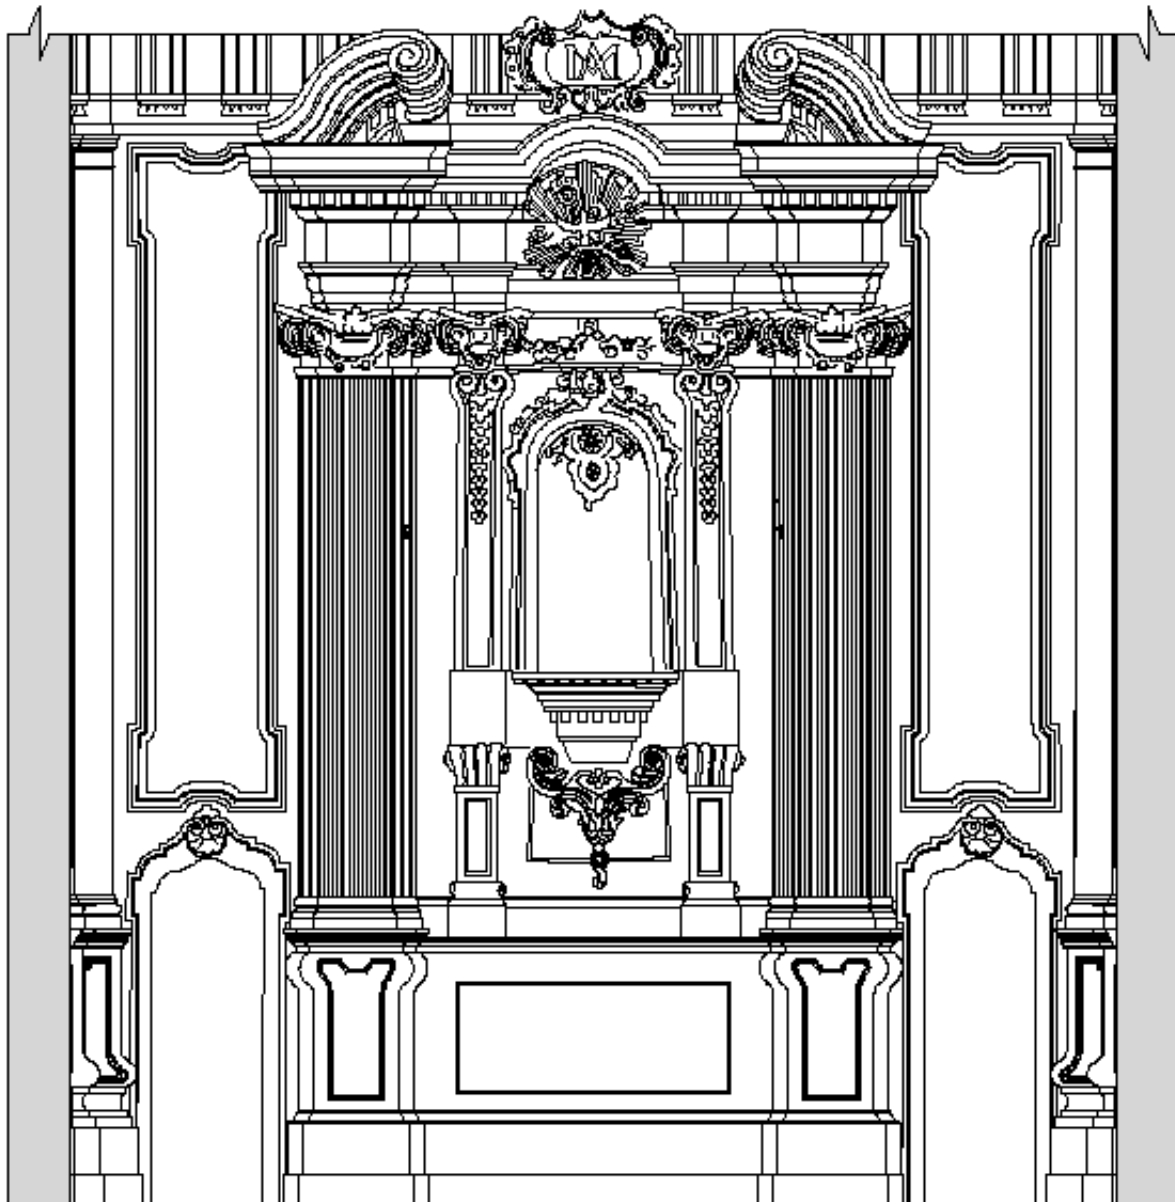
Figura 6 – Croqui do altar da Capela Pombo

Abaixo segue o croqui do altar da Capela, que segundo historiadores, apresenta arquitetura neoclássica e barroca, típicas de Antônio José Landi.
